## Volvo - Item de manutenção: limpadores de para-brisa

| Modelo | XC 40 |
| Sintoma | Item de manutenção: limpadores de para-brisa |

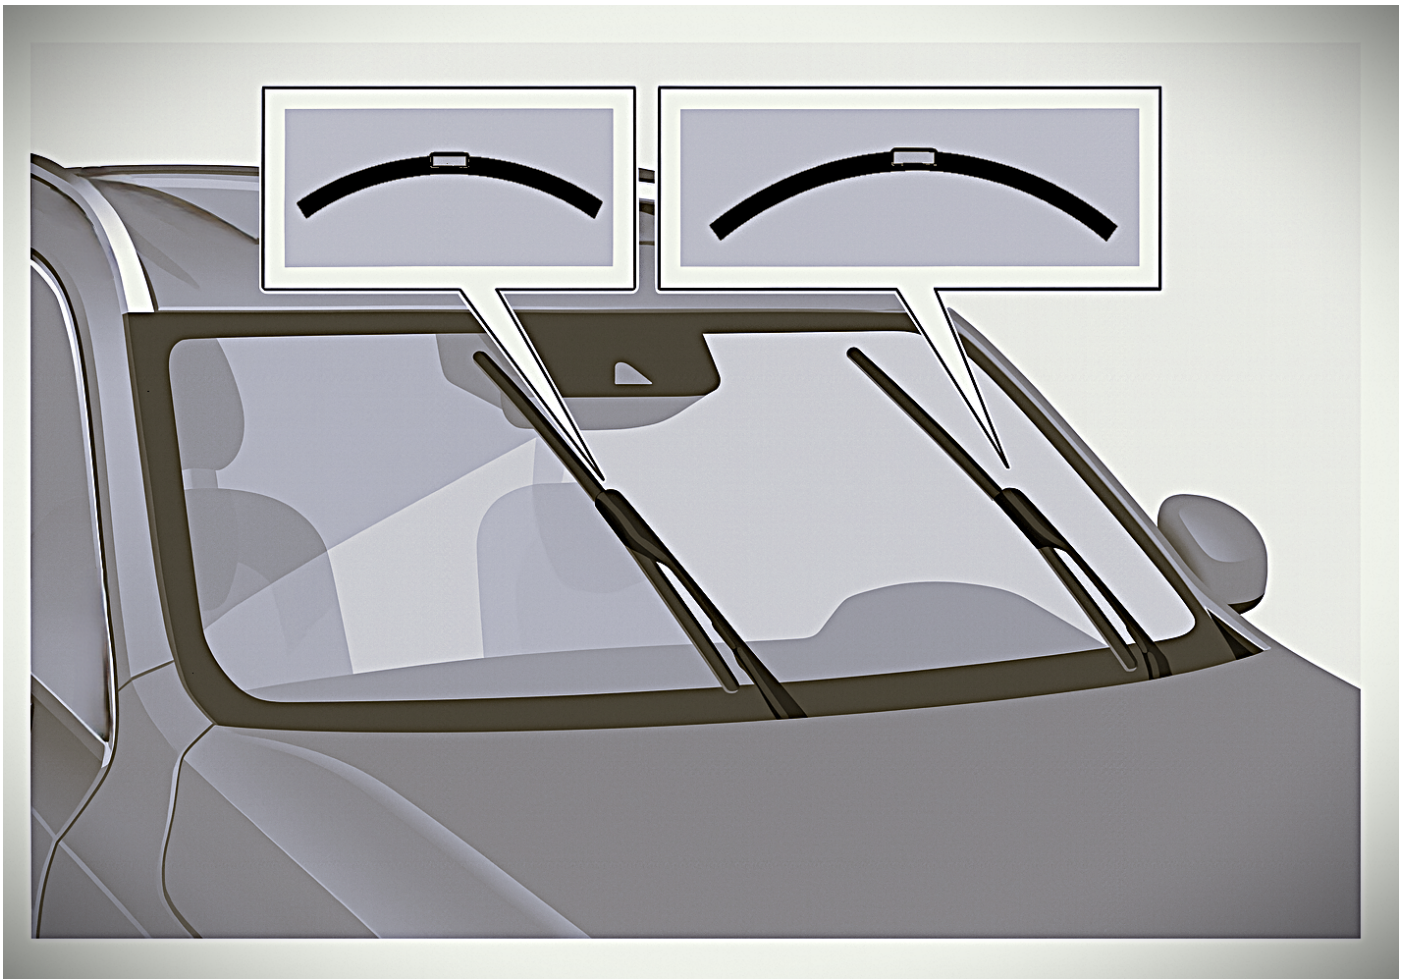
Ativar a posição de manutenção Braço do limpador de para-brisa

Os braços dos limpadores de para-brisa se posicionam na posição de manutenção e agora podem ser dobrados. Em seguida, troque as palhetas do limpador de para-brisa de acordo com as especificações do fabricante do veículo.

Após a troca dos limpadores de para-brisa, acione novamente a função “Posição de manutenção do limpador” para

colocar o limpador de para-brisa de volta na posição inicial.
