## Volvo XC 40 - Substituição do filtro de pólen/filtro da cabine

## Instruções de reparo do filtro de pólen/filtro da cabine

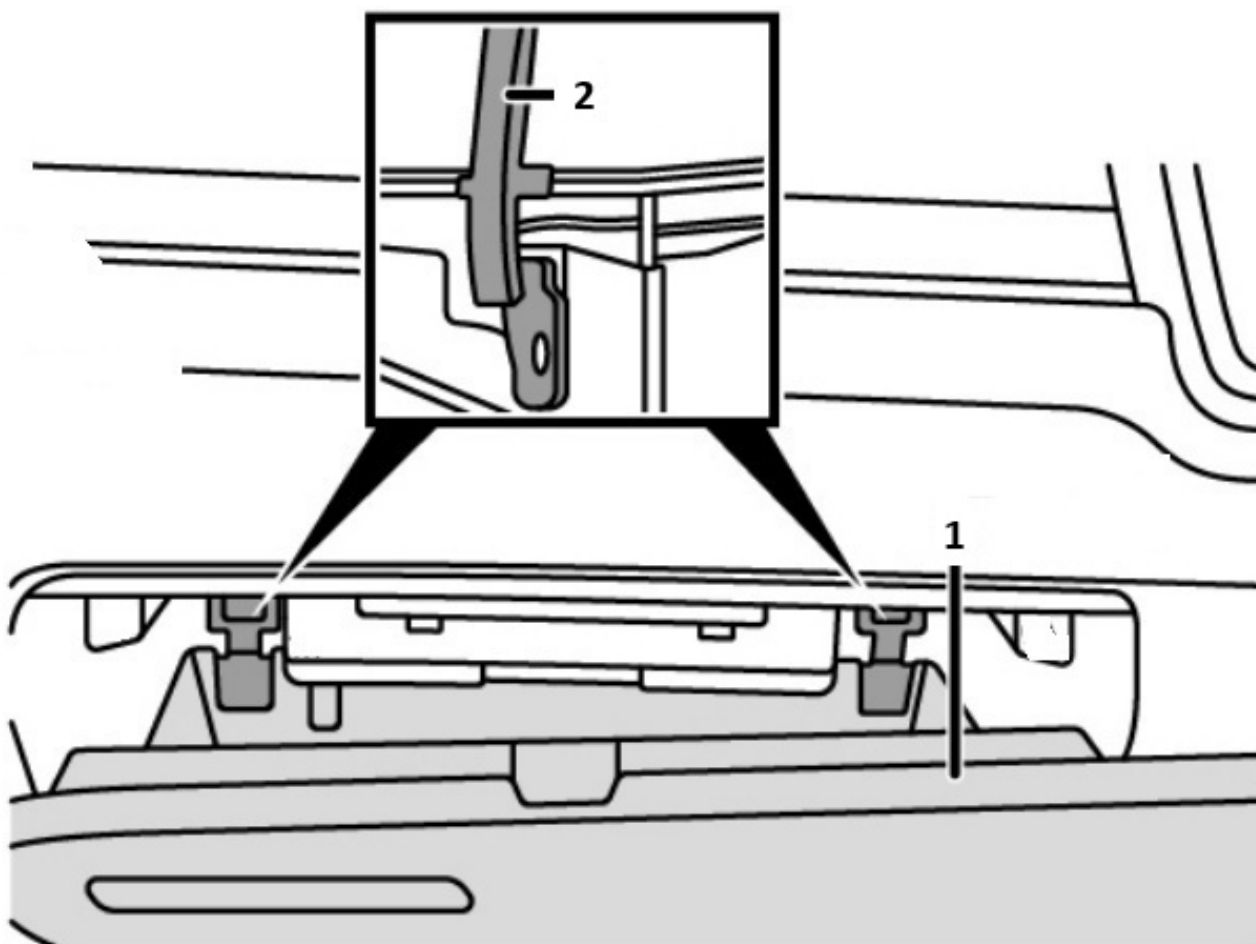
- Abra o porta-luvas (1) e solte as tiras de fixação (2) para poder abaixar a tampa do porta-luvas.
- Ao destravar os pinos de travamento (3), você pode retirar a tampa (4) para soltar a trava (5). Agora é possível abrir a tampa (6).
