VW Passat - Ruídos de assobio ao acelerar

Fabricante	VW
Modelo	Passat 3G2/3G5
Motor	2.0 16V TDI
Código do motor	DFGA / CRLB
Ano de fabricação	2014-2019
Sintoma	O sistema de escapamento assobia ao acelerar

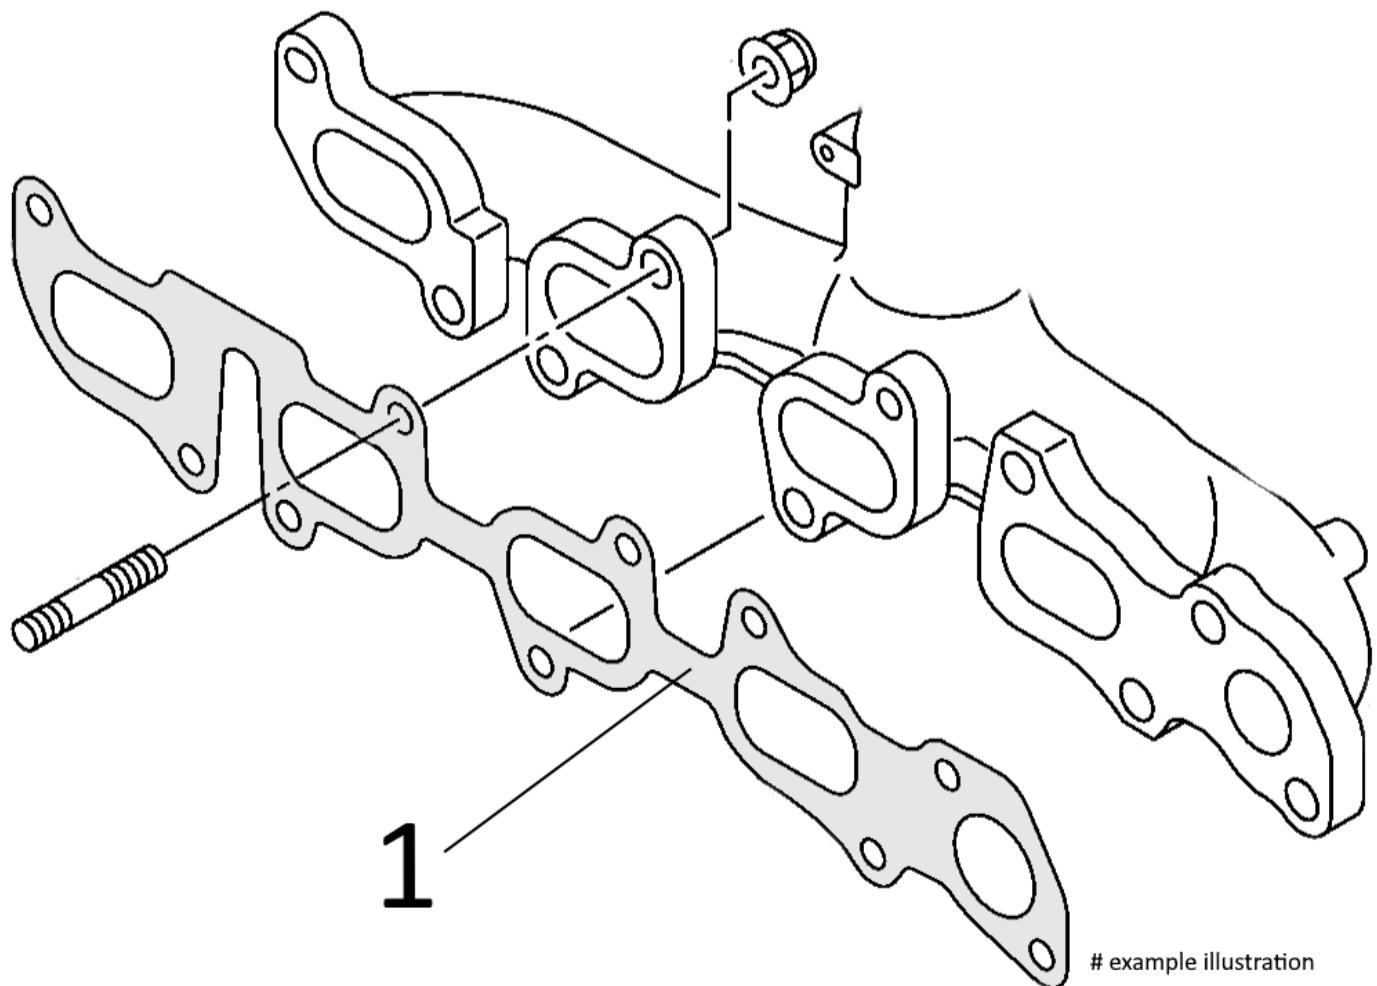
Figura 1

Se forem ouvidos ruídos de assobio provenientes do sistema de escapamento durante a aceleração, uma possível causa pode ser uma vedação defeituosa no coletor de escapamento.

Em determinados casos, por razões de projeto, podem ocorrer vazamentos nas superfícies de vedação do primeiro e quarto cilindros. Se nenhum outro defeito for encontrado no sistema de escapamento durante o diagnóstico de falhas, a vedação (1) deve ser verificada e substituída, se necessário.

- Inspeção visual do coletor de escapamento quanto a vazamentos
- Remoção do coletor de escapamento e limpeza completa das superfícies de vedação
- Instalação do coletor de escapamento com nova vedação e novas porcas de fixação

- Vedaçāo do coletor de escapamento: 04L 253 039G
- Porca de fixaçāo: N 908 946 01
