# VW T5 — Problemas com a refrigeração ativa | HELLA

## VW T5

### Com ar condicionado automático sensor da qualidade do ar

Problemas com a refrigeração ativa/Vidros do carro embaciados

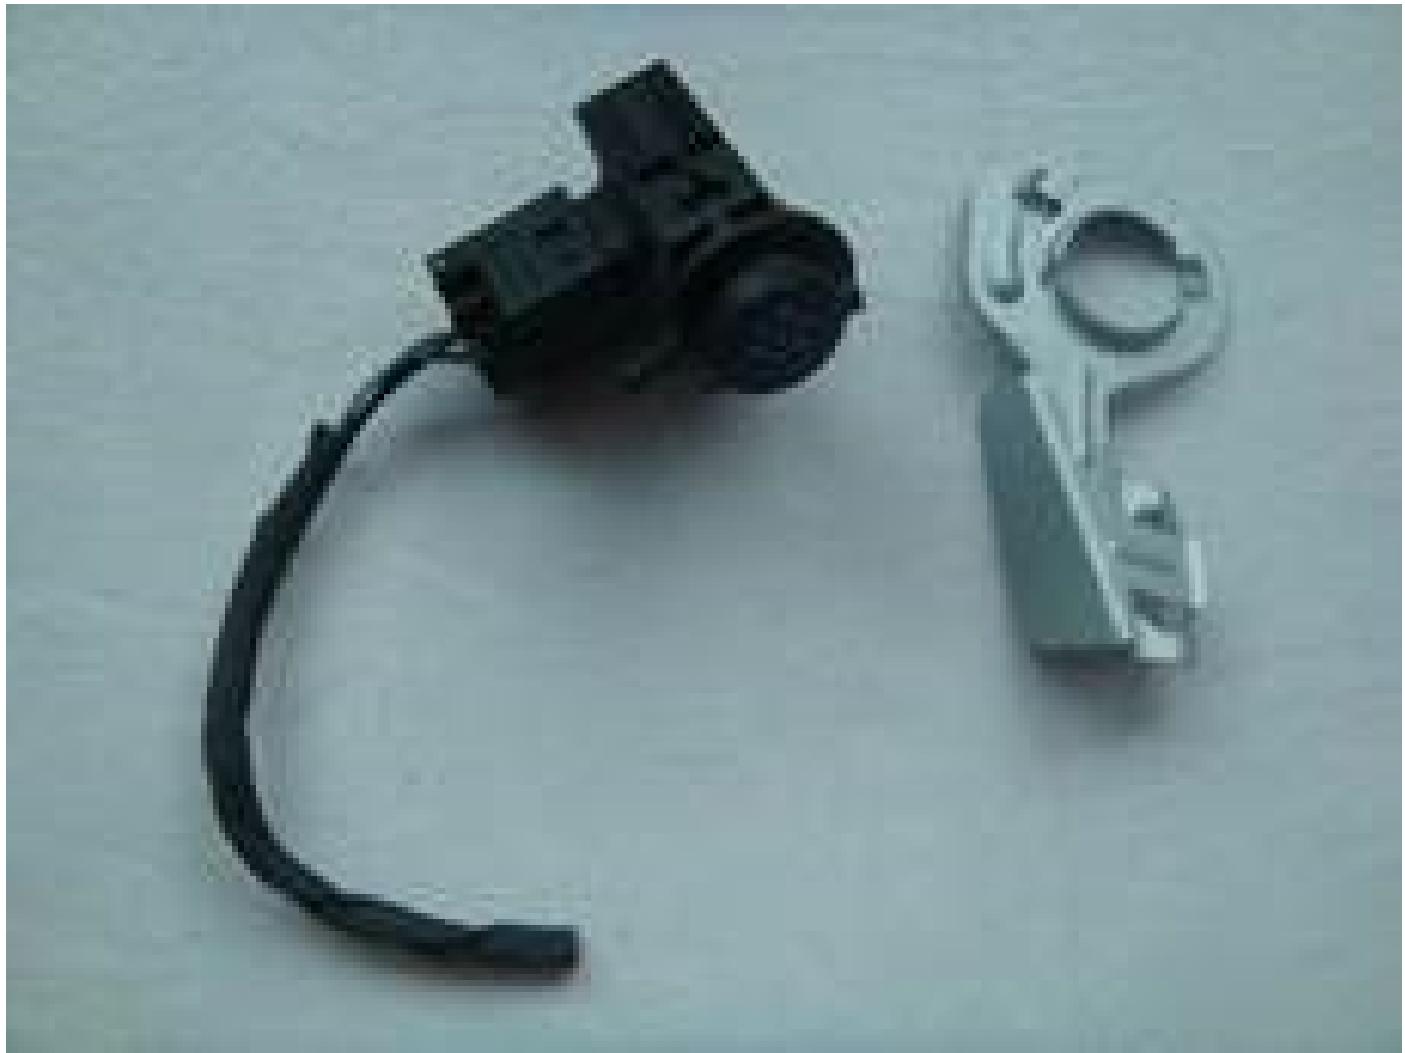
Sensor da qualidade do ar (Figura).

O sistema eletrónico de avaliação integrado no módulo de sensores reage a alterações na condutividade do sensor.

Neste tipo de veículo, por razões construtivas, a função ou a avaliação do sensor da qualidade do ar pode ser deturpada pela influência de salpicos e gotas de água. (O sensor da qualidade do ar está posicionado na zona por baixo do para-brisas, na área da admissão de ar fresco)

Verificar o funcionamento do sensor da qualidade do ar

Verificar o fusível 22

Colocar uma proteção contra salpicos e gotas de água no sensor.
