# Lancia Ypsilon 843 - Fallo de funcionamiento de la «tercera luz de freno» | HELLA

Ypsilon 843

**Fecha de fabricación: 2003 - 2011**

**Fallo de funcionamiento de la «tercera luz de freno»**

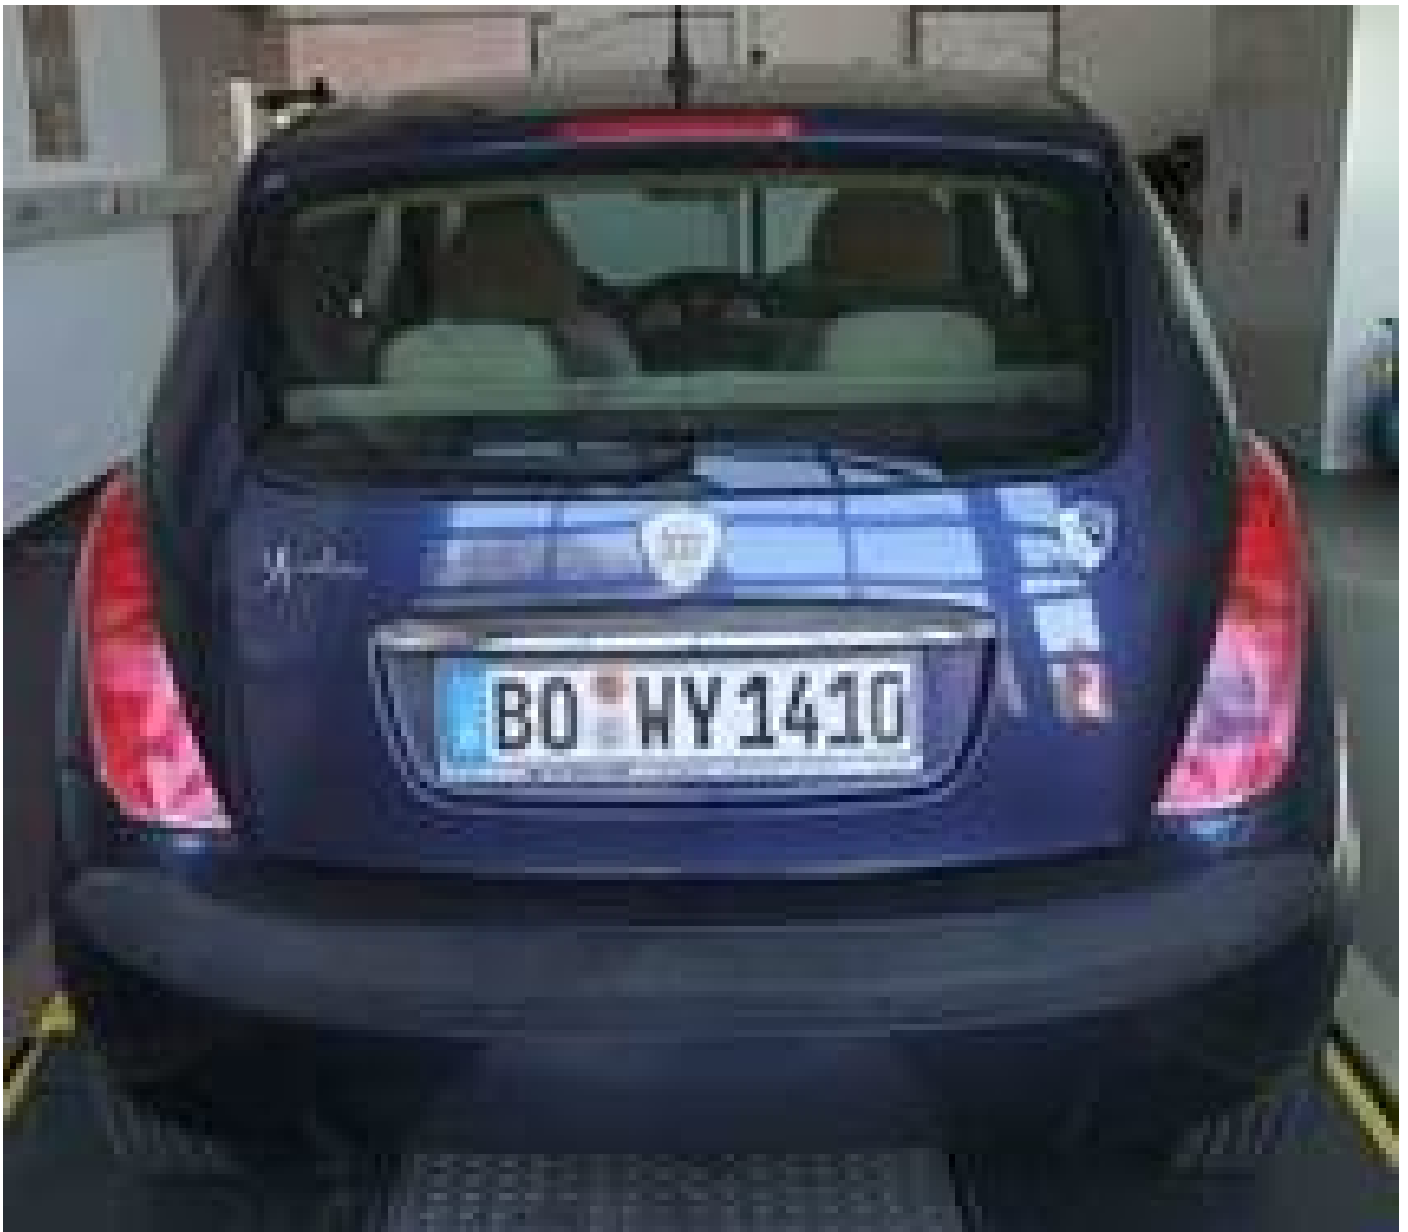
Imagen1

Si en el Lancia Ypsilon (imagen1) se detecta un defecto o un fallo parcial (imagen2) en la «tercera» luz de freno, deben tenerse en consideración como causa fuentes lumínicas individuales defectuosas.

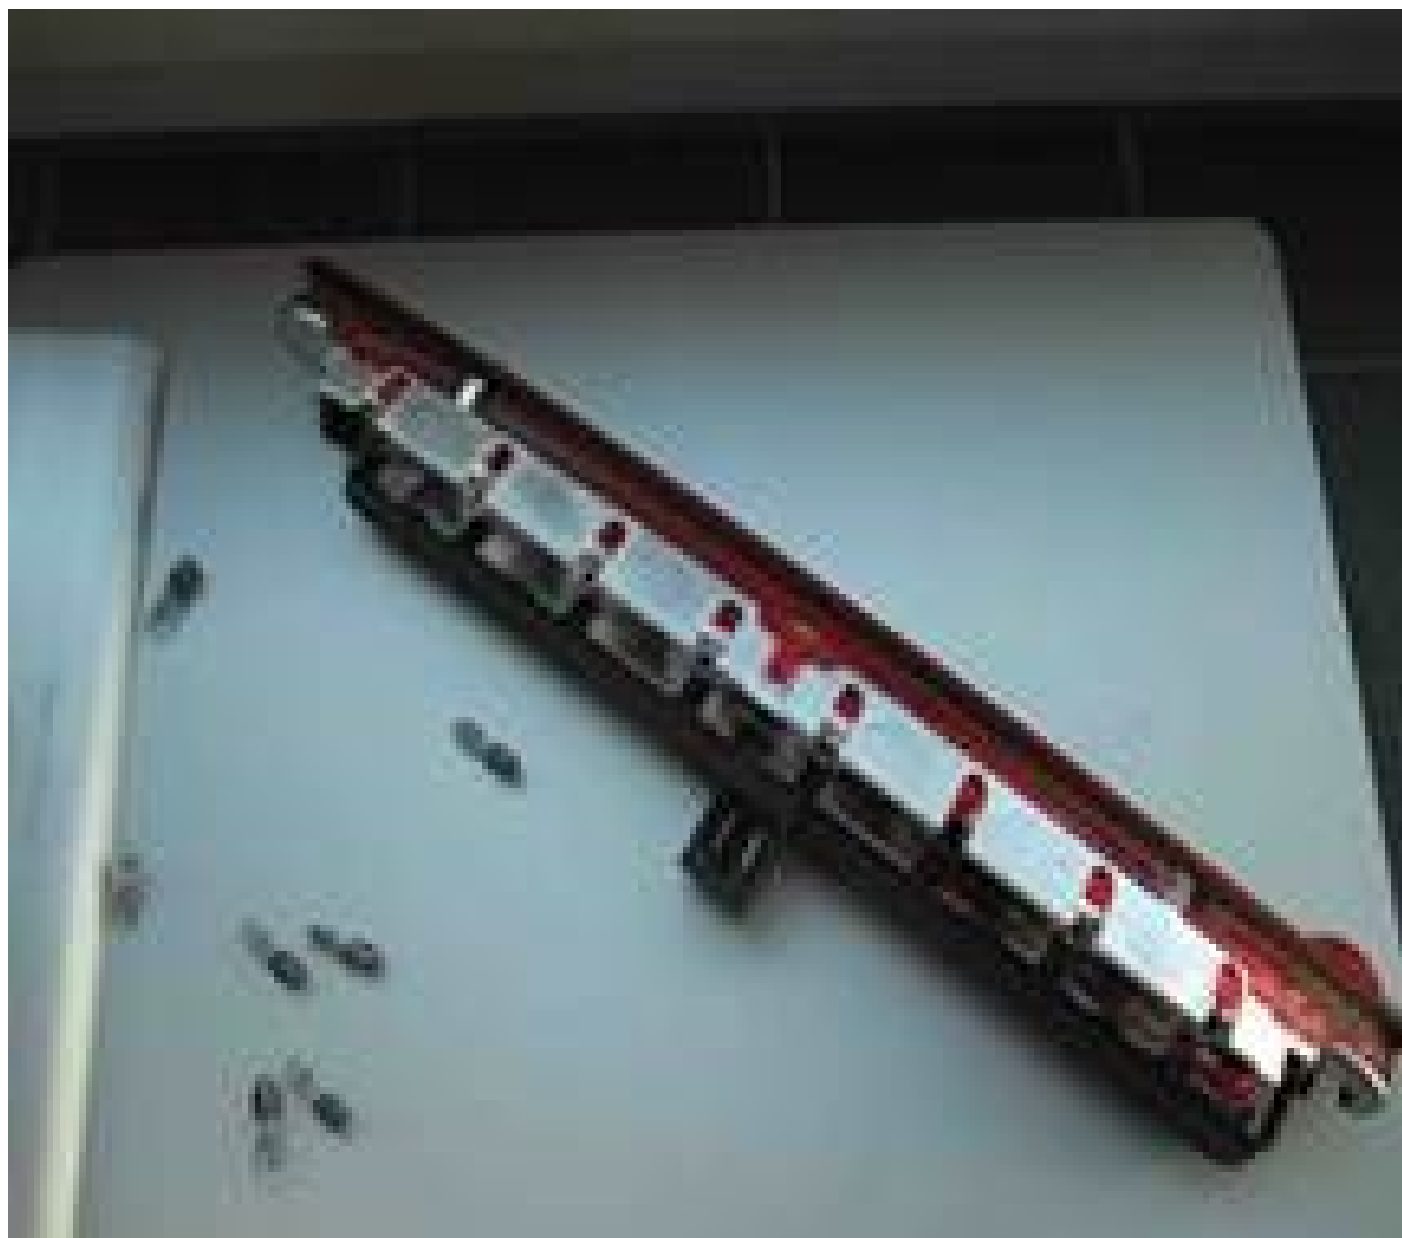
- Separar el portalámparas de la carcasa.
- Desmontar las lámparas defectuosas y sustituirlas.
- Volver a armar y montar la tercera luz de freno en orden inverso.
- Volver a armar y montar la tercera luz de freno en orden inverso.

Para conseguir la misma proyección de luz, en este caso recomendamos sustituir todas las lámparas.
