# Opel Astra K - No funciona la dirección asistida

| Síntoma | No funciona la dirección asistida |

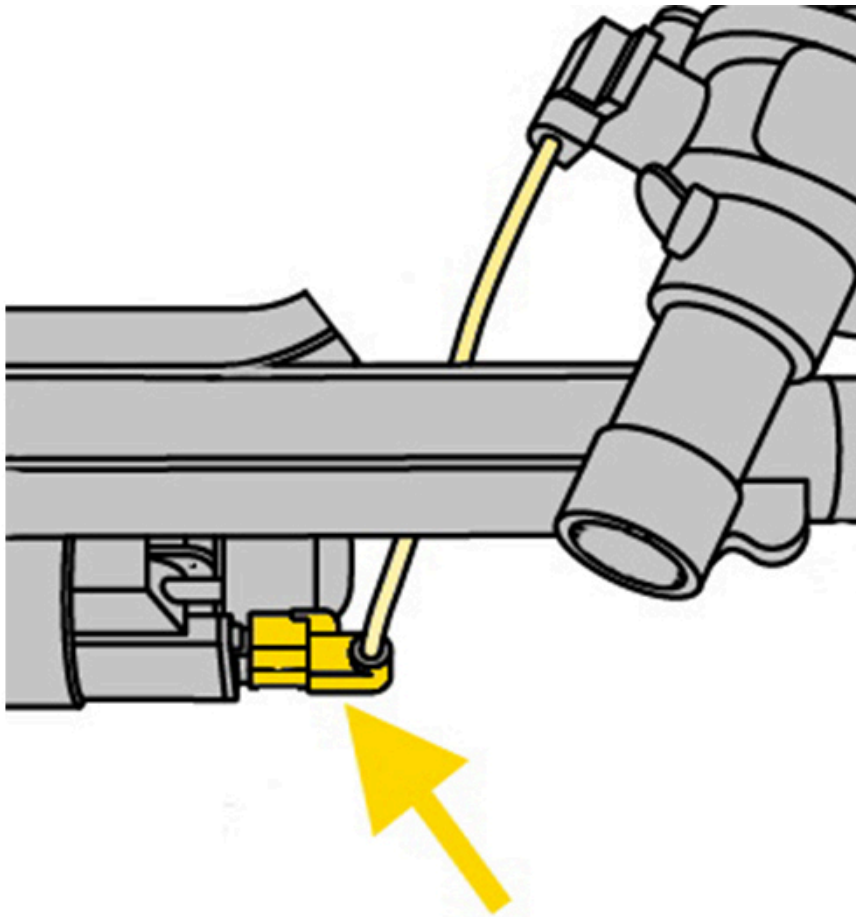
En los vehículos arriba indicados se reclama el siguiente problema: es difícil dirigir el vehículo.  
El motivo es una conexión de enchufe deficiente entre el sensor del ángulo de dirección y el mazo de cables (véase la imagen).  
Para solucionar este problema, proceda de la siguiente manera:  
Primero desconecte la conexión de enchufe y compruebe si está sucia o dañada; si es necesario, límpiela y repárela siguiendo las instrucciones del fabricante. A continuación, vuelva a conectar los enchufes asegurándose de que la conexión de enchufe está correctamente colocada.  
A continuación se deben consultar los códigos de avería y se debe realizar un recorrido de prueba para comprobar la medida.
