# **Opel Meriva B - Código de avería: C0298**

**Opel Meriva B**

**Todos los modelos con freno de estacionamiento eléctrico (EPB)**

**Código de avería: C0298**

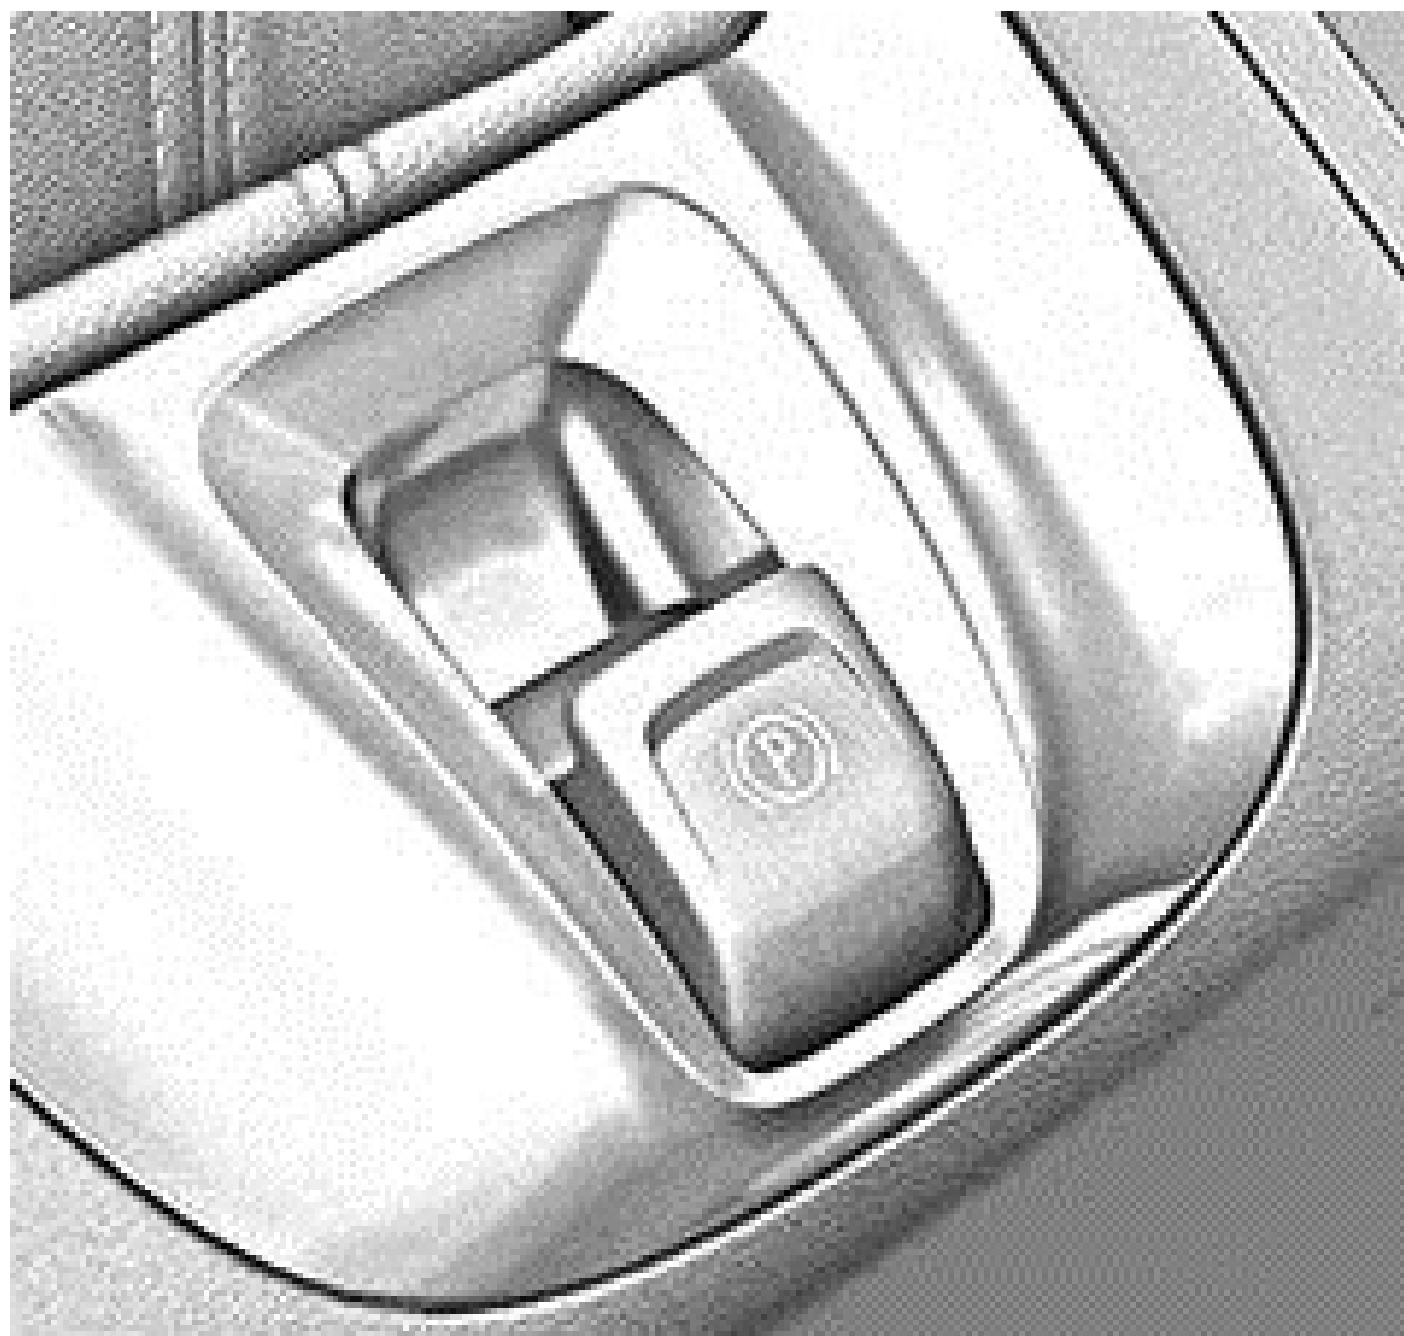
El embellecedor cromado puede haberse deformado y puede haber bloqueado el interruptor.

En este caso deberá comprobarse la instalación entre el interruptor y el embellecedor cromado situado en el revestimiento inferior de la palanca de accionamiento.

Si se comprueba que no hay espacio suficiente en esta zona, deberá sustituirse el embellecedor cromado y el revestimiento.
