# Skoda Enyaq - Ajuste defectuoso del faro delantero

| Síntoma | Deslumbramiento de los vehículos que circulan en sentido contrario tras ajustar los faros |

## Ajuste incorrecto de los faros tras el mantenimiento

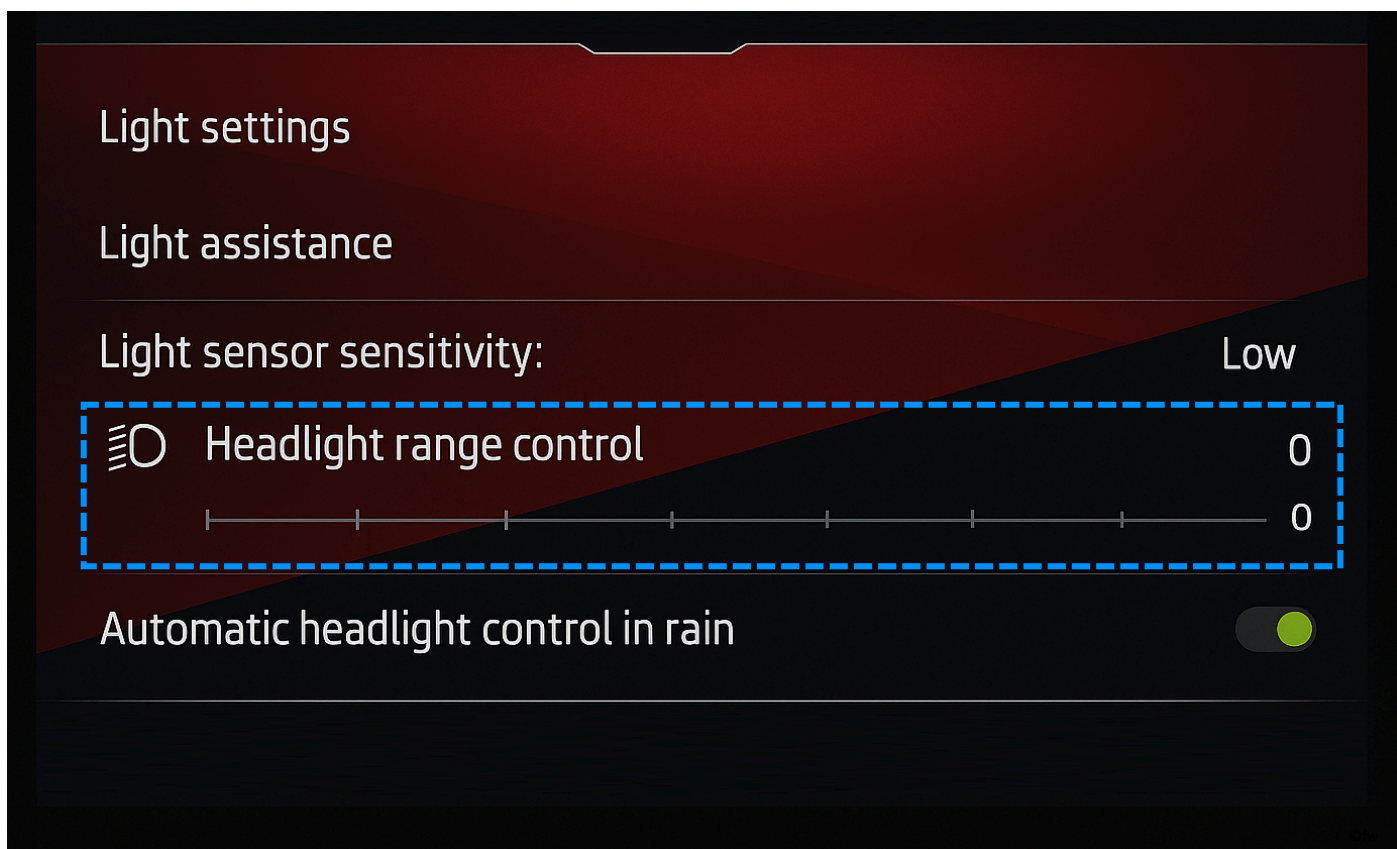
Representación ejemplar: En esta opción de menú, la regulación automática del alcance luminoso puede ponerse a cero.

Para un ajuste correcto, la regulación automática del alcance luminoso debe ponerse a cero previamente en el menú anterior. Solo entonces podrá realizarse el ajuste básico de los faros principales utilizando un dispositivo de alineación de faros adecuado de acuerdo con las especificaciones del fabricante. Por último, compruebe el funcionamiento y realice una prueba de conducción.

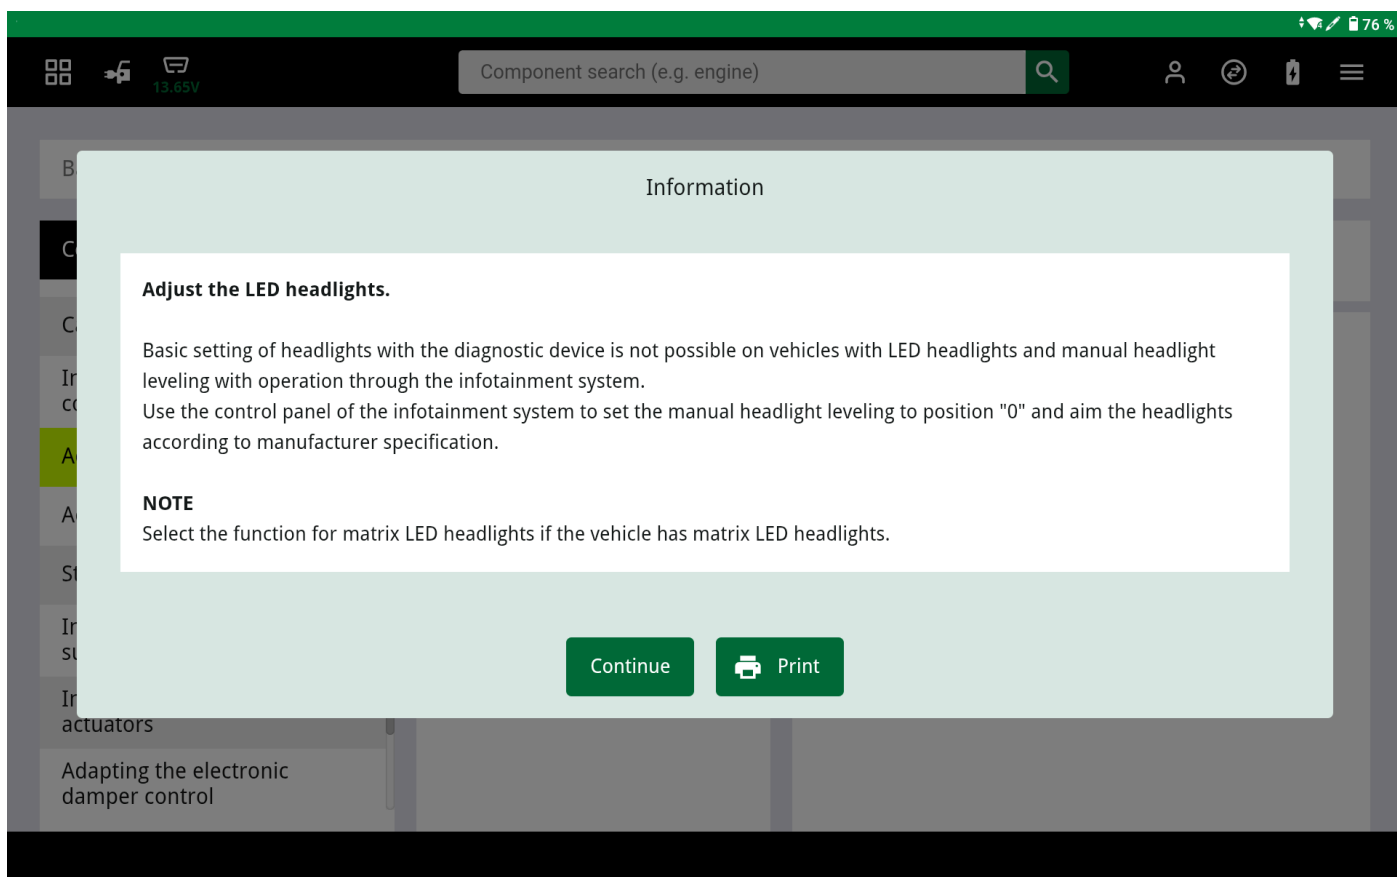
Nota en el dispositivo de diagnóstico sobre el procedimiento de ajuste de los faros
