# **Skoda Octavia - El vehículo no arranca | HELLA**

**Skoda Octavia**

**Código motor BMN**

**El vehículo no arranca**

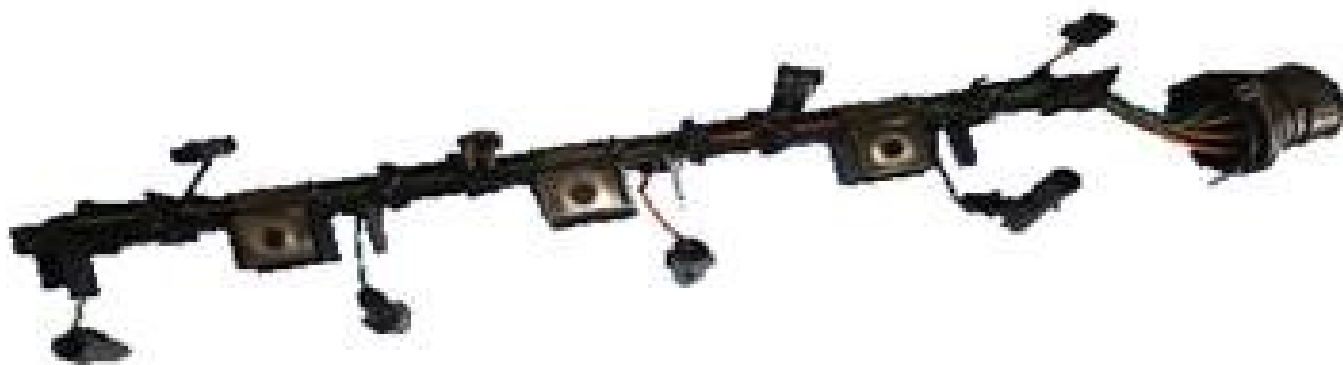
Imagen 3

Tras sustituir el inyector defectuoso deberá comprobarse su funcionamiento en la unidad de control (imagen 2) y también deberá comprobarse el mazo de cables del inyector (imagen 3) por si hubiera grietas o los contactos estuvieran dañados. Para evitar daños posteriores, cuando falla un inyector se recomienda siempre comprobar también los inyectores que tengan el mismo número identificativo y, si fuera necesario, habría que sustituirlos ya que es probable que no tarden en fallar igualmente.
