## VW Beetle - Ayuda de aparcamiento no funciona

| Síntoma | Falla avisador de marcha atrás/ayuda de aparcamiento |

## Ayuda de aparcamiento no funciona

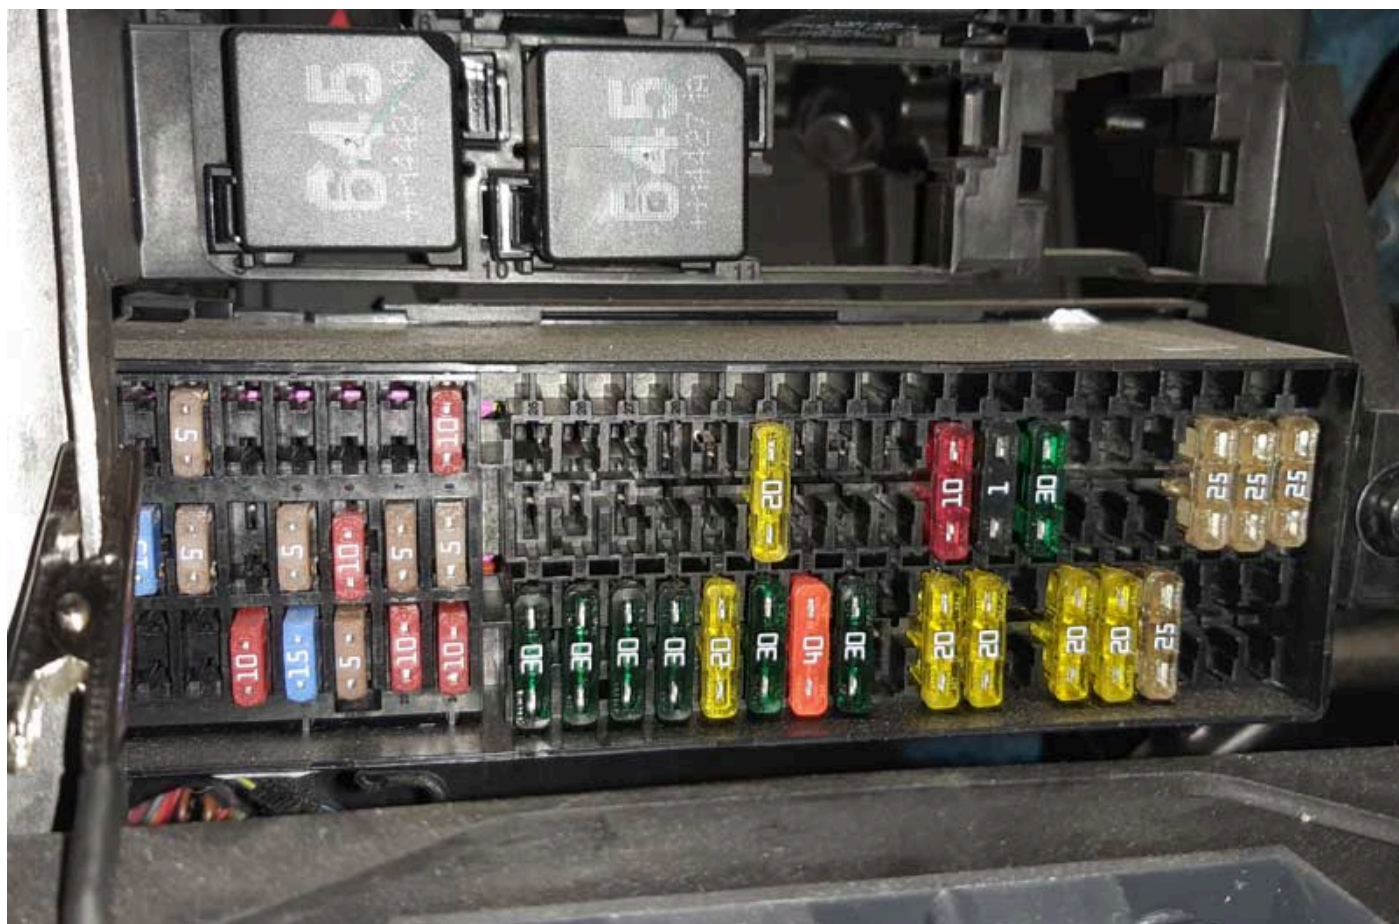
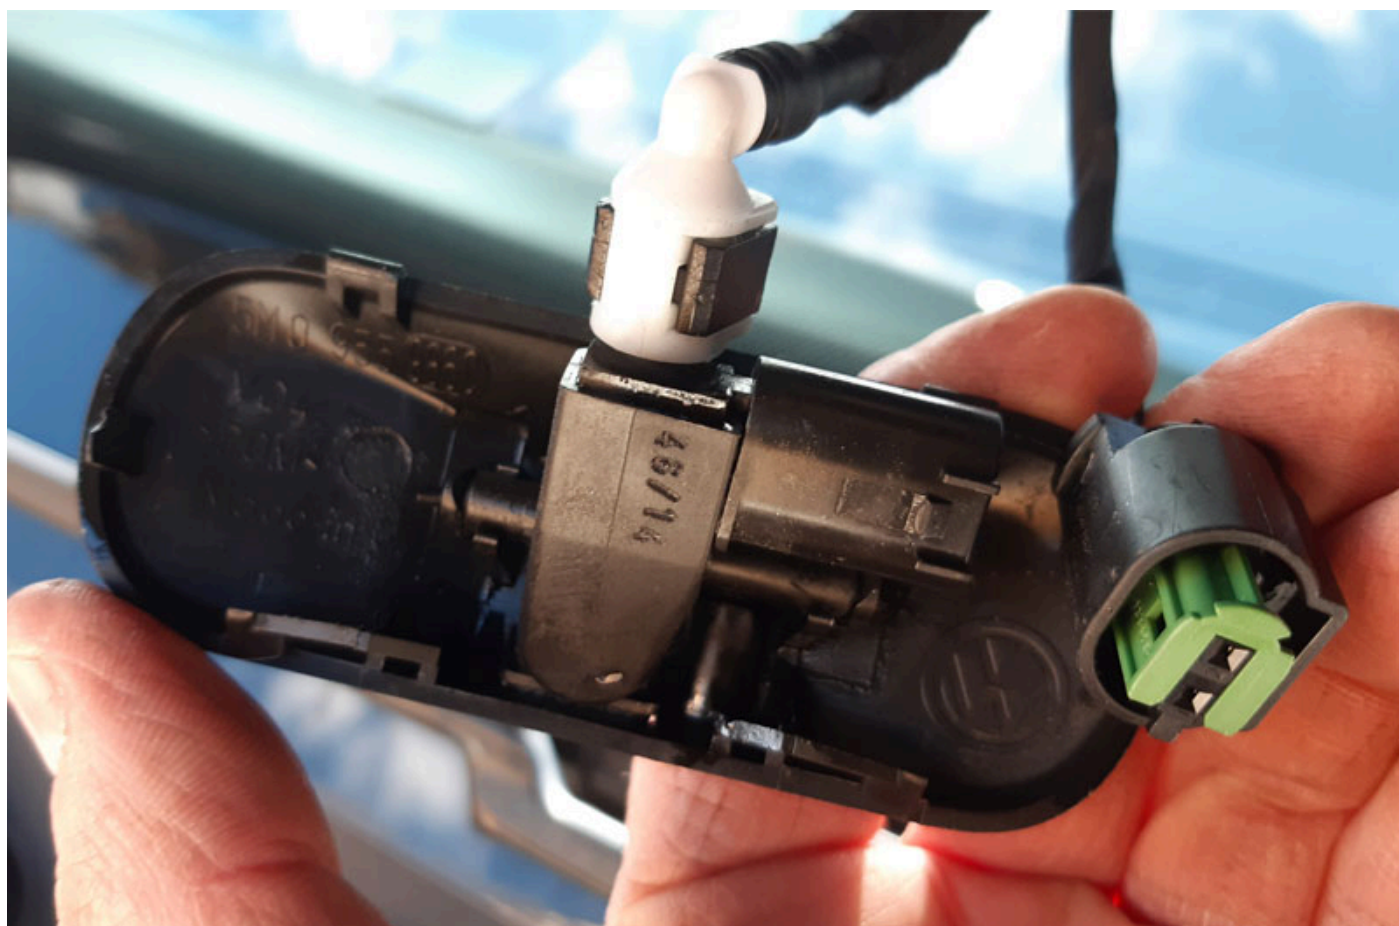
En los vehículos arriba mencionados puede producirse un fallo repentino del sistema de aviso de marcha atrás (ayuda de aparcamiento). En la pantalla aparece el mensaje de error "Sistema no disponible". A menudo, la función de arranque y parada también deja de funcionar. En ese caso, la causa no se encuentra necesariamente en el ámbito del software o de los componentes electrónicos. En primer lugar, compruebe los fusibles de la caja de fusibles situada en el espacio reposapiés del conductor (Fig. 1). En la mayoría de los casos, el fusible de las boquillas de agua calefactadas eléctricamente del limpiaparabrisas está defectuoso (Fig. 2). La causa es un cortocircuito del elemento calefactor de la boquilla de agua del limpiaparabrisas, por lo que no solo hay que sustituir el fusible, sino también las boquillas. Tras sustituir los componentes, se restablece tanto la función de ayuda de aparcamiento como la de arranque y parada. Esta información también podría ser aplicable a otros modelos Volkswagen.
