## VW T6 - Sacudidas del motor: rendimiento deficiente

### Sensor de la temperatura del combustible código de avería 27277 / 27064: El motor da sacudidas y su rendimiento es deficiente

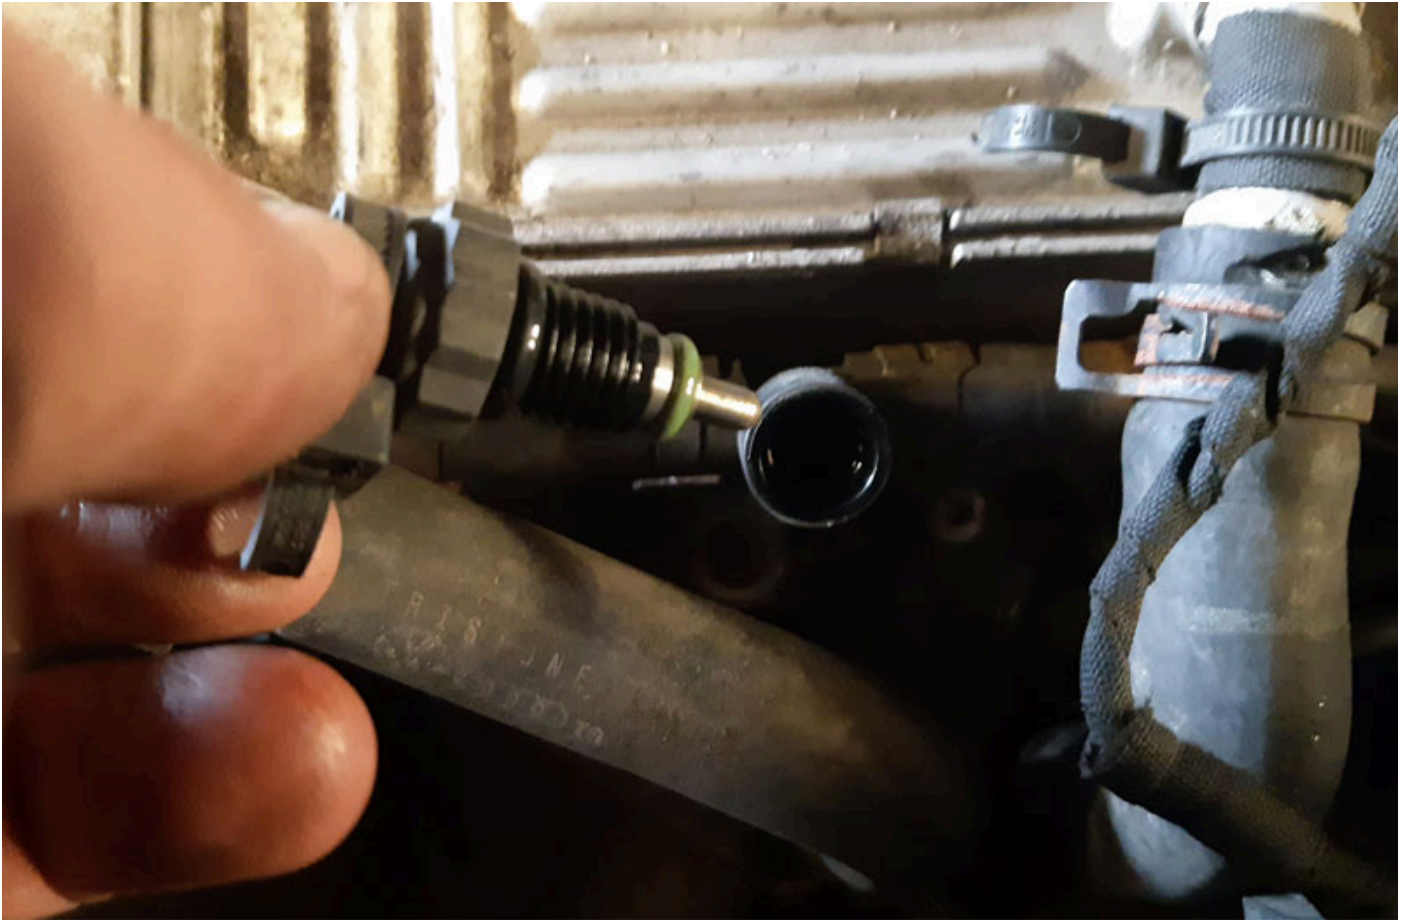
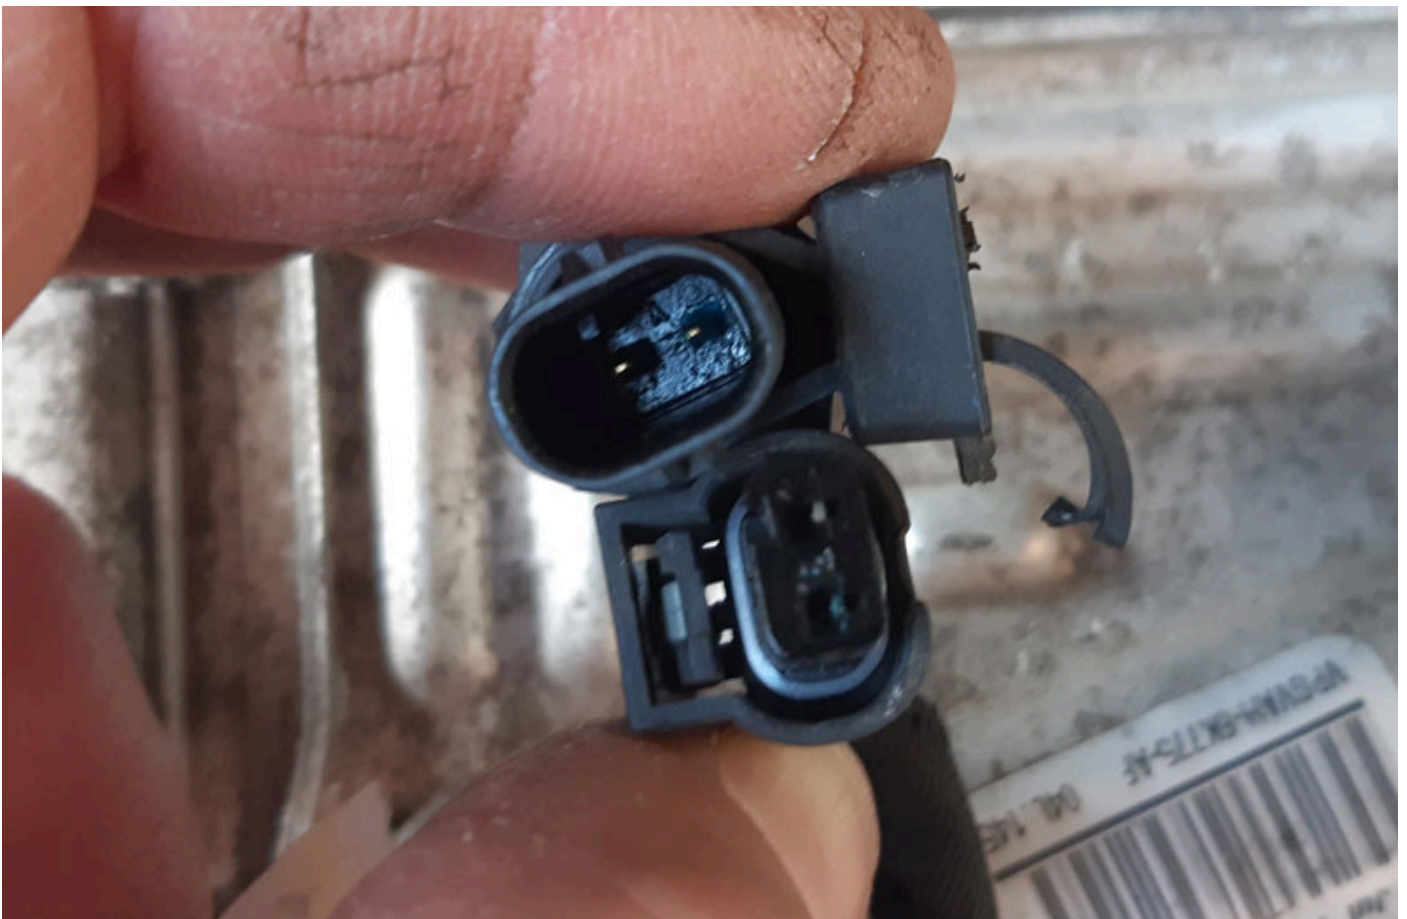
Si en los vehículos mencionados anteriormente hay quejas sobre el rendimiento del motor o si el motor da sacudidas, la causa puede ser un sensor de la temperatura del combustible defectuoso (Fig. 1). A menudo se deposita también el código de error 27277 o/y 27064 (señal inverosímil) en la unidad de control del motor. Los valores medidos del sensor de la temperatura del combustible se incluyen como magnitud de corrección en el cálculo de la duración y del momento de la inyección. Si se produce un error aquí, esto puede tener un efecto sobre el rendimiento del motor. A veces, el motor da sacudidas y se enciende el testigo de control del motor. En algunos casos, entra combustible en el sensor de temperatura a través de una fuga interna (Fig. 2). También puede producirse una corrosión parcial de los contactos de la clavija. Para solucionar este problema, debe sustituirse el sensor de temperatura. Los contactos corroídos deben limpiarse o sustituirse. Después de sustituir el sensor, se

debe borrar la memoria de averías con un aparato de diagnóstico, por ejemplo, de la serie Mega-Macs de Hella-Gutmann, y se debe realizar una prueba de conducción.
