BMW 1er - Summendes Geräusch bei ausgeschalteter Klimaanlage

Datenblatt

Hersteller	BMW
Fahrzeugmodell	1er (F40)
Motor	Alle Modelle ohne Keyless-System
Baujahr	2019 -
Symptom	Summendes Geräusch

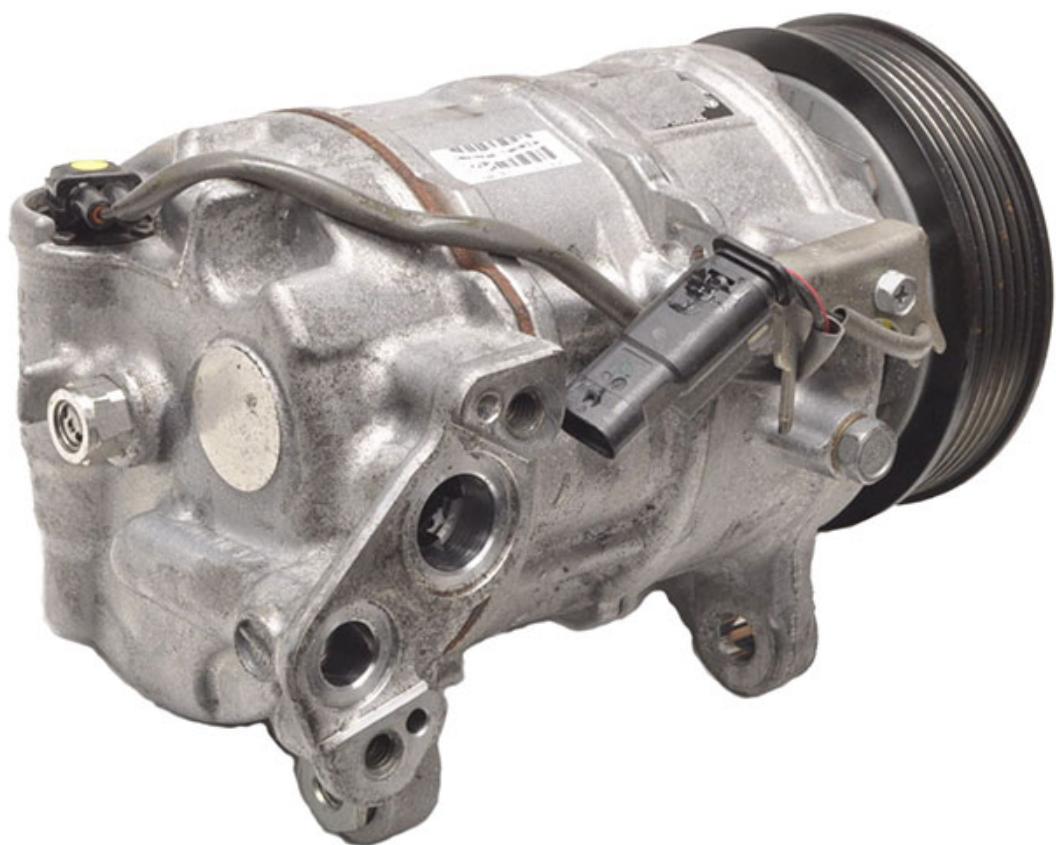
Summen bei ausgeschalteter Klimaanlage

Befindet sich der Motor im Leerlauf, kann es im Motorraum bei ausgeschalteter Klimaanlage zu summenden Geräuschen kommen. Diese können durch den Klima-kompressor hervorgerufen werden.

Vor dem Austausch des Kompressors sollte die Batteriespannung, die Spannungsversorgung des Kompressors und die korrekte Kältemittelmenge bzw. die Drücke des Systems geprüft werden.
