Kia Sportage - Fehlercode P2015 und mangelhafte Motorleistung

Datenblatt	
Hersteller	Kia
Fahrzeugmodell	Sportage (SL)
Motor	1,7 Liter Diesel
Baujahr	2010 – 05.2012
Symptom	Fehlercode P2015 und mangelhafte Motorleistung bzw. Leistungsverlust

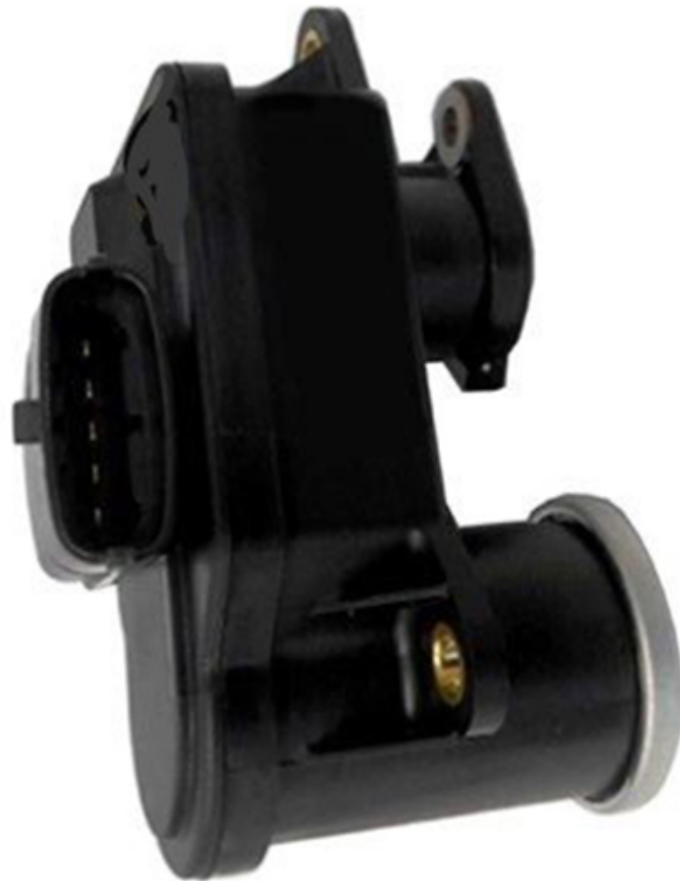
Bei o.g. Fahrzeugen kann es zu einem plötzlichen Leistungsverlust kommen. Die Motorkontrolllampe leuchtet auf. Fehlercode P2015 (Saugrohrklappen/Klappensteuerung Ansaugkrümmer) ist ggf. im Steuergerät abgelegt.

Um Abhilfe zu schaffen sollten alle systemrelevanten Komponenten, die Batterie und Bordspannung geprüft werden. Des Weiteren sind die Fehlerspeicher auszulesen/zu löschen. Führt dies nicht zum gewünschten Erfolg, kommt ein defektes Saugrohr-Stellglied als Ursache in Betracht. Dieses ist gegen eine geänderte Variante (283202A410) zu ersetzen.
