Kia Venga - Innenraumgebläse läuft nur auf höchster Stufe

Datenblatt

Hersteller	Kia
Fahrzeugmodell	Venga
Motor	Alle Modelle
Baujahr	2016 - 10.2019
Symptom	Innenraumgebläse läuft nur auf höchster Stufe

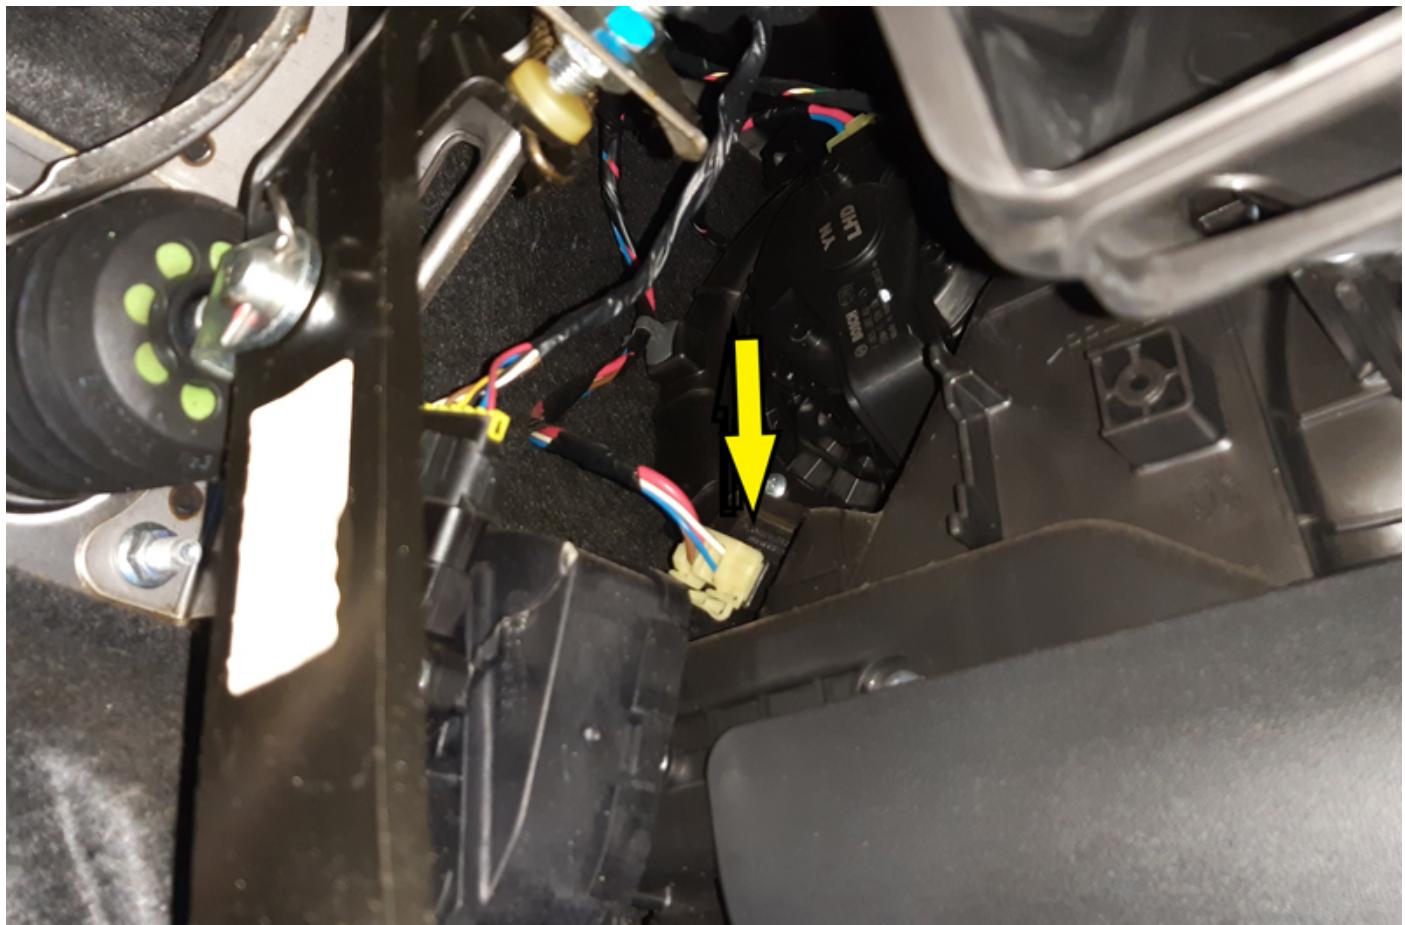
Bei o.g. Fahrzeugen mit manueller Klimaanlage kann es dazu kommen, dass das Innenraumgebläse nur noch in der höchsten Stufe (maximale Lüftergeschwindigkeit) arbeitet. In der Regel ist das ein Indiz dafür, dass der Gebläse-Regler (Widerstand) defekt ist. So verhält es sich auch bei diesen Fahrzeugen. Allerdings gelangt man an diesen über den Fahrerfußraum und nicht wie sonst üblich über den Beifahrer-Fußraum (Bild 1).
