# Mazda 3 - Anzeige für Außentemperatur | HELLA

**Mazda**

**3**

**Anzeige für Außentemperatur**

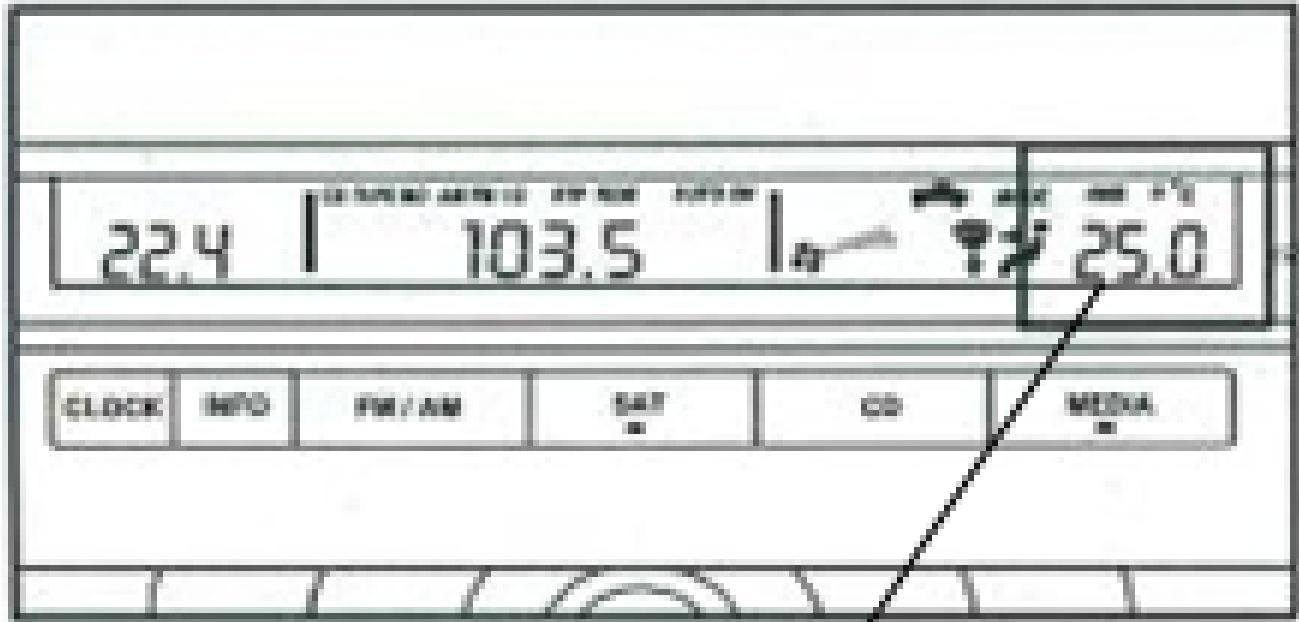
In der Anzeigeeinheit des Klimaanlagenbedienteils kann sich der angezeigte Temperaturwert ( $^{\circ}\text{C}$ / $^{\circ}\text{F}$ , siehe Zeichnung) durch das Trennen der Spannungsversorgung umstellen. Ursache hierfür ist möglicherweise eine vormals entladenen, abgeklemmte oder erneuerte Batterie. Auch ein Austausch der Sicherung ist in Betracht zu ziehen.

Um die Einheit ( $^{\circ}\text{F}/^{\circ}\text{C}$ ) des angezeigten Wertes der Umgebungstemperatur wieder umzustellen, sollte wie folgt vorgegangen werden:

- Zündung einschalten und warten bis die Umgebungstemperatur angezeigt wird
- Radio/Audio-System einschalten
- „Power-Taste“ drücken und gedrückt halten und dann zusätzlich die „Media-Taste“ drücken und für 5 Sekunden gedrückt halten
- „Media-Taste“ und danach „Audio-Taste“ loslassen
- Zündung aus- und einschalten
