# Porsche 911 (991) Fehlermeldung Kühlerlüfter

Datenblatt	
Hersteller	Porsche
Fahrzeugmodell	911 (991)
Motor	Alle Modelle
Baujahr	2011 - 05.2016
Symptome	Fehlermeldung: „Fehler Kühlerlüfter, volle Motorlast vermeiden, Weiterfahrt möglich“

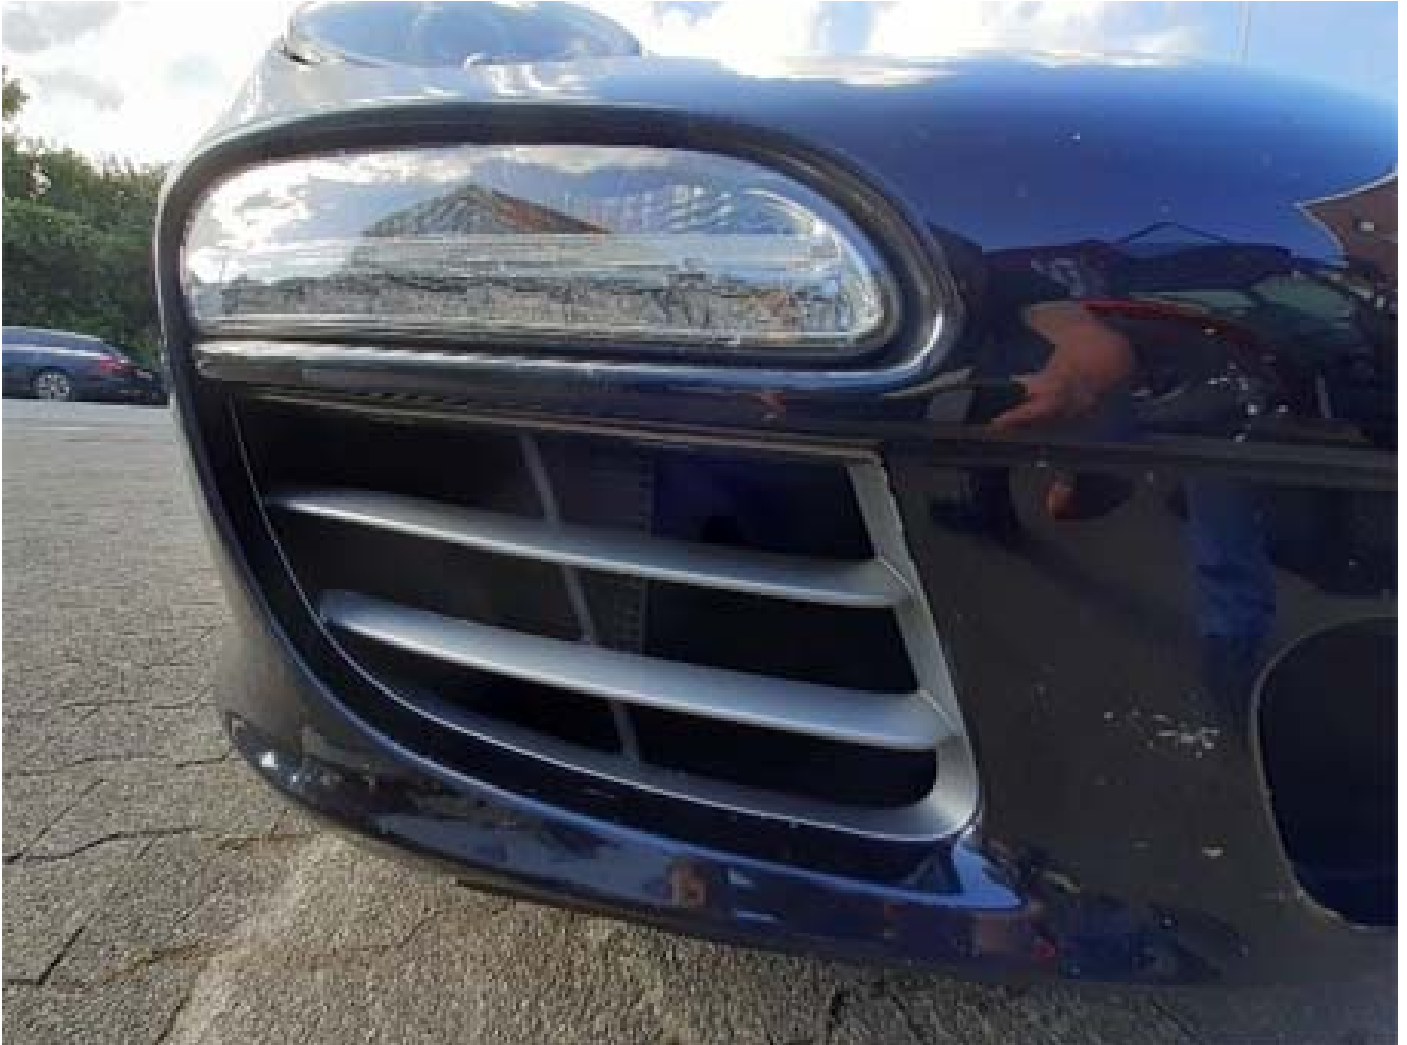
Die Kühler befinden sich jeweils links und rechts hinter dem Luftleitgrill im Stoßfänger ([Bild 1](#)). Die Lüfter selber sind jeweils vom Radhaus aus zugänglich, wenn zuvor die Radhausverkleidung ([Bild 2](#)) ausgebaut wird.

Bild 1: Die Kühler befinden sich jeweils links und rechts hinter dem Luftleitgrill im Stoßfänger.

Um Abhilfe zu schaffen sollten sowohl die Verkabelungen an den beiden Lüftern als auch die Lüfter selbst, hinsichtlich eingedrungener Feuchtigkeit untersucht werden. Zeigt sich an den Steckern z.B. Korrosion, ist das ein eindeutiger Hinweis für die Ursache der Fehlermeldung. Die Anschlussverbindungen müssen dann gereinigt und wenn nötig, instandgesetzt werden. Ggf. sind auch der Kühlerlüfter zu erneuern.
