# Subaru XV - Dröhnende Geräusche aus dem Fahrzeugheck

Hersteller	Subaru
Fahrzeugmodell	XV
Baujahr	ab 2017-
Motor	Alle Modelle
Symptom	Dröhnende Geräusche aus dem Fahrzeugheck

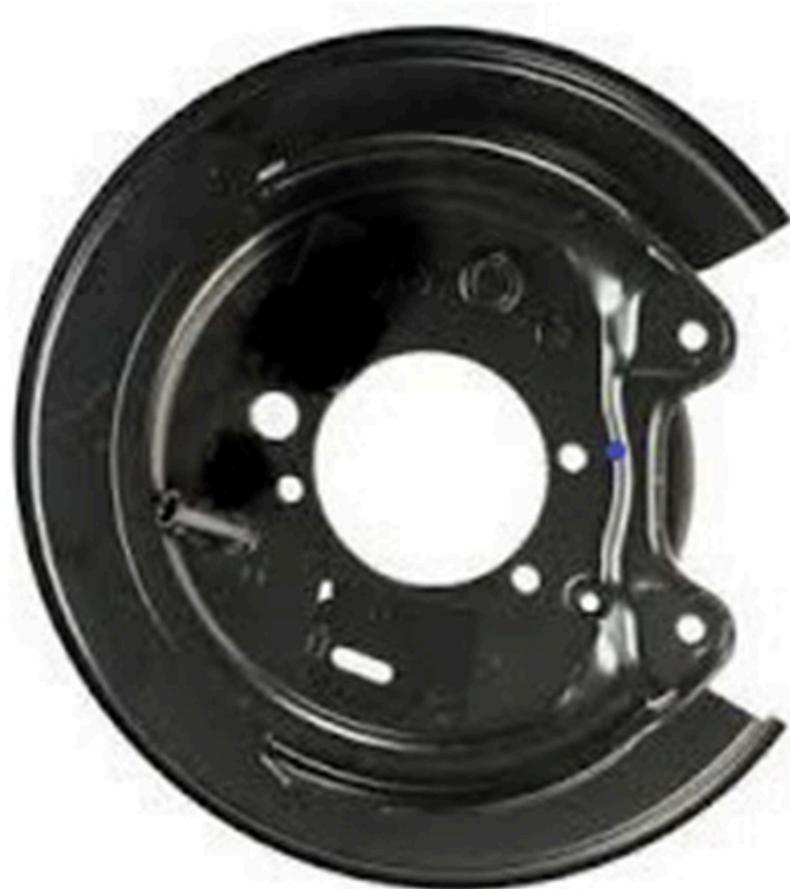
Sollten laute, dröhnende Geräusche aus dem hinteren Bereich des Fahrzeugs wahrgenommen werden, kommen als Ursache defekte Hinterradlager in Betracht.

Die Hinterradlager können durch eine konstruktionsbedingte Fehlfunktion der Hinterradbremsen während des Zusammenbaus beschädigt worden sein.

Um Abhilfe zu schaffen müssen nicht nur neue Radnaben sondern auch geänderte Trägerplatten (Bild) für die Hinterradbremse verbaut werden.

Achten Sie beim Zusammenbau auf die Vorgaben des Fahrzeughersellers.
