Volvo - Wartungsposition Scheibenwischer

Datenblatt	
Hersteller	Volvo
Fahrzeugmodell	XC 40
Motor	B4 2,0 16V
Motorcode	B 420 T6
Baujahr	Ab 2019
Symptom	Wartungsposition Scheibenwischer
Hella parts to replace	9XW 358 164-081

Austausch der Scheibenwischerblätter an der Frontscheibe

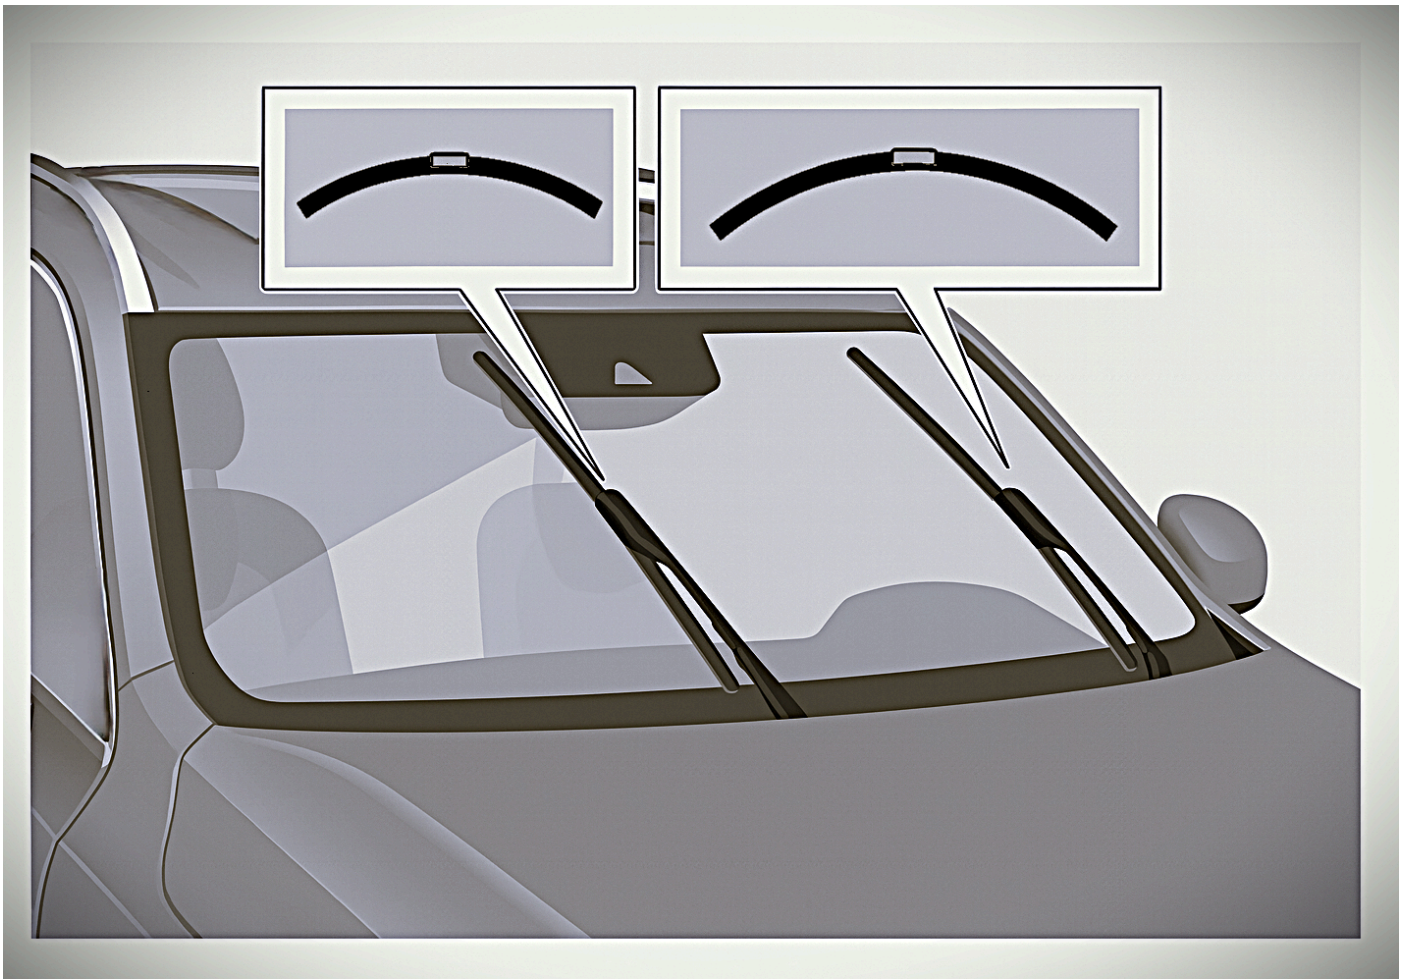
Wartungsposition Scheibenwischerarm aktivieren

Die Scheibenwischerarme fahren in Wartungsposition und können nun umgeklappt werden. Anschließend die Scheibenwischblätter nach Fahrzeugherstellervorgabe austauschen.

Fahrzeugfunktionen

Wartungsposition Wischer

Nach dem Wechsel der Scheibenwischer die Anwendung „Wartungsposition Wischer“ erneut betätigen um die

Scheibenwischer wieder in die Ausgangsstellung zurückzustellen.
