VW Polo 9N - Rückfahrleuchten defekt

Datenblatt

Hersteller	Volkswagen
Fahrzeugmodell	Polo 9N
Motor	Alle
Baujahr	2001 - 2009
Symptom	Rückfahrleuchten ohne Funktion

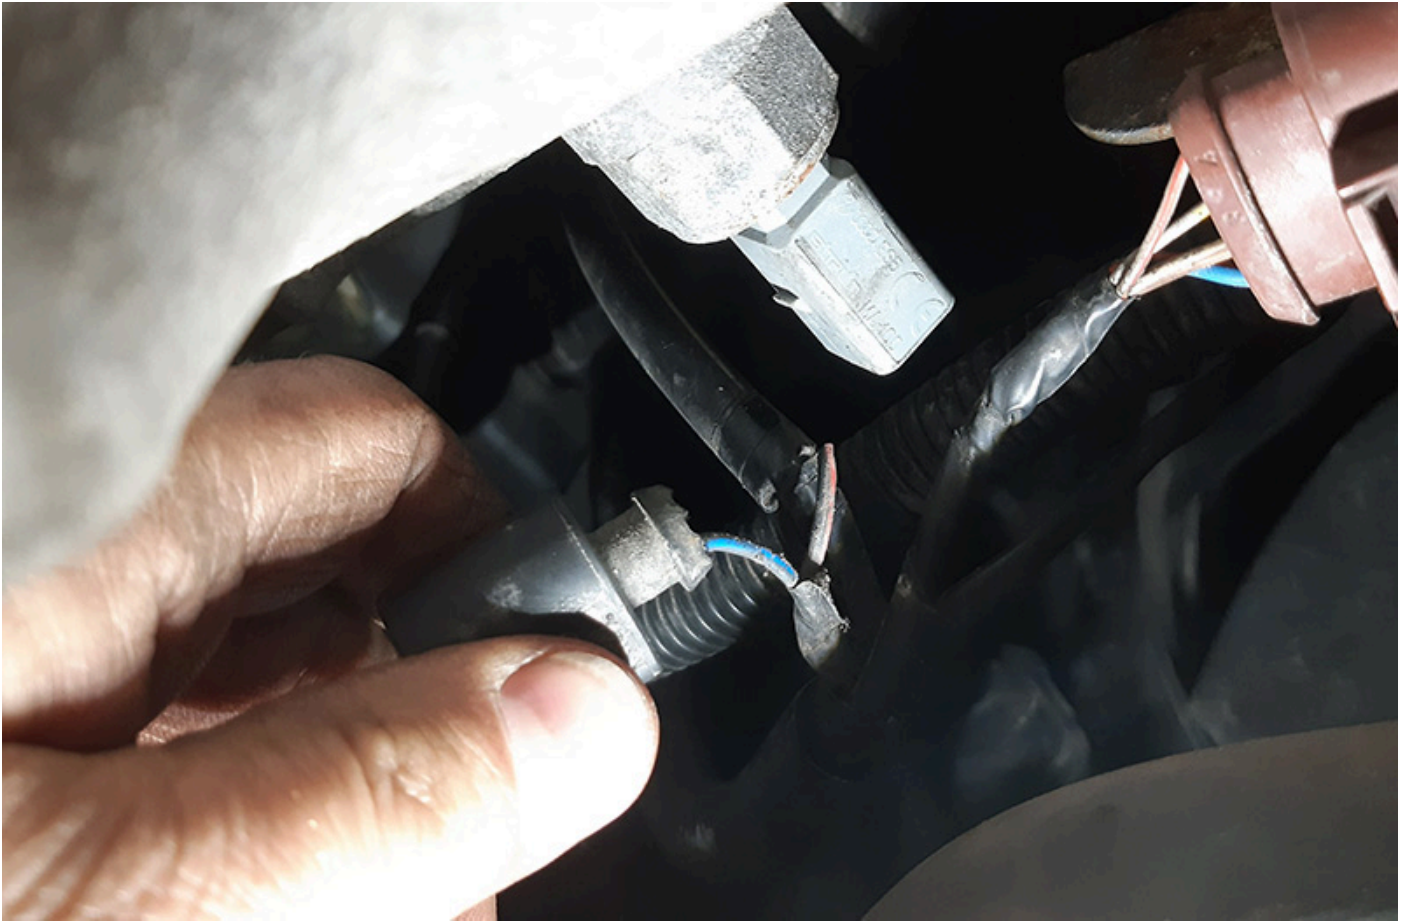
Im Verlauf der weiteren Fehlersuche wurde die Spannungsversorgung an den Pin's des Steckers am Rückfahr-Schalter geprüft. In diesem Fall lag keine Spannung an. Bei weiterer Betrachtung des Steckers wurde festgestellt, dass eines der beiden Kabel aus dem Steckergehäuse herausgezogen werden konnte.

Somit war ein Kabelbruch innerhalb des Steckergehäuses die Ursache für den Ausfall der Rückfahrleuchte. Nach dem Erneuern des Steckers war die Funktion wieder einwandfrei gegeben.
