VW Polo - Motorkontrollleuchte aktiv

Datenblatt	
Hersteller	Volkswagen
Fahrzeugmodell	Polo
Motor	1.0 TSI
Motorcode	DKLA
Baujahr	2017 bis 2021
Symptom	Motorkontrollleuchte aktiv
Recommend HGS Tool	mega macs X

Fehlfunktion im Tankentlüftungssystem

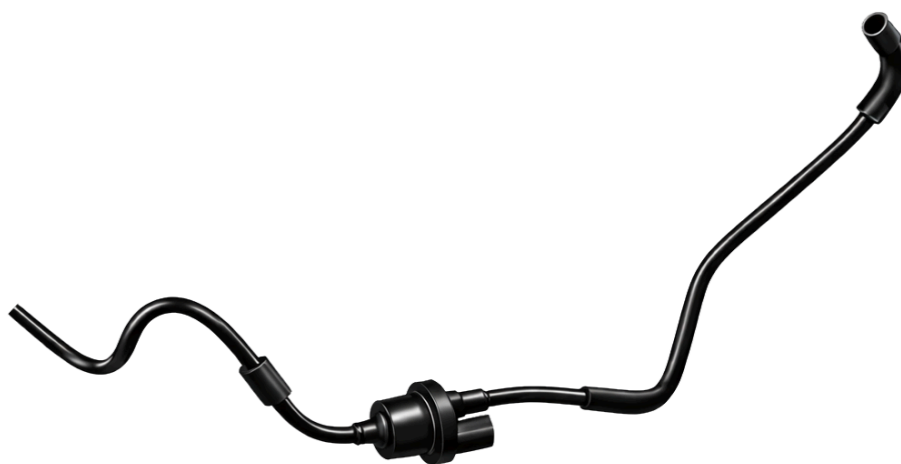
Trifft der oben genannte Mangel zu und konnten im Rahmen der Diagnose keine eindeutigen Fehler im Bereich des Tankentlüftungssystems festgestellt werden, ist besonderes Augenmerk auf das Tankentlüftungsventil zu legen. Das Ventil steuert die gezielte Rückführung der im Aktivkohlebehälter gespeicherten Kraftstoffdämpfe in den Ansaugtrakt. Kommt es zu einer Fehlfunktion des Ventils, kann die erforderliche Durchflussmenge nicht mehr korrekt geregelt werden. Infolgedessen arbeitet das System außerhalb der vorgesehenen Betriebsparameter, wodurch die Gemischzusammensetzung beeinflusst wird und die Motorkontrollleuchte aktiviert werden kann.

Beispielhafte Darstellung des Tankentlüftungsventils

Austausch des Tankentlüftungsventils sowie des Aktivkohlebehälters Abhilfe schaffen. Zusätzlich sind die Leitungen des Systems nach Herstellervorgabe zu überprüfen und gegebenenfalls zu reinigen.

Ist die Fehlerursache behoben, den Fehlerspeicher löschen und abschließend eine Testfahrt durchführen.
