VW Up / Seat Mii / Skoda Citigo - Mangelhafte Motorleistung

Datenblatt	
Hersteller	VW Seat Skoda
Fahrzeugmodell	Up Mii Citigo
Motor	1,0 MPI
Motorcode	CHYA
Baujahr	2011 - 2016
Symptom	Motorleistung mangelhaft
Fehlercodes	P0010 P0016 P0088 P0341

Mangelhafte Motorleistung: Fehlercodes P0010, P0016, P0088, P0341 im Steuergerät hinterlegt

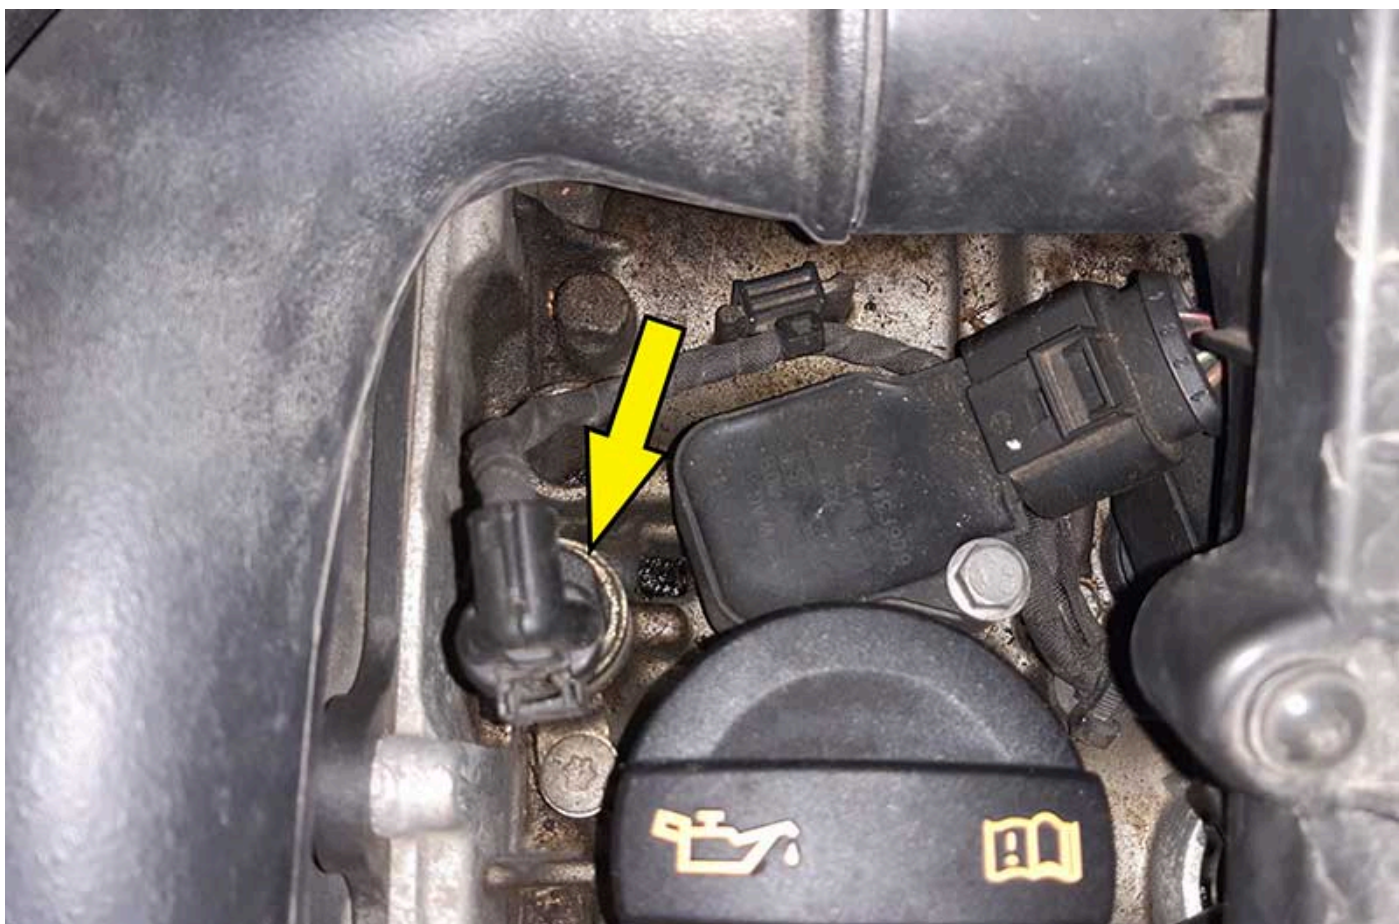
Neben den klassischen Fehlerquellen im Bereich des Zahnriemenantriebs, sollte insbesondere dem Öldruckventil der variablen Nockenwellensteuerung besondere Aufmerksamkeit geschenkt werden (siehe Bild). Verstopfungen bzw. Verkokungen der Ölbohrungen können zu den oben genannten Symptomen führen. Diese tragen in der Regel zu einer fehlerhaften Nockenwellenverstellung bei.

Um Abhilfe zu schaffen, kann das Öldruckventil der Nockenwellensteuerung gereinigt werden. In machen Fällen ist ein sofortiger Austausch von Vorteil. Es empfiehlt sich, auch den Bereich der Ölbohrung im Zylinderkopf in Augenschein zu nehmen und hinsichtlich Verschmutzungen zu prüfen.

Mit Hilfe eines Diagnose-Gerätes (z.B. Hella Gutmann mega macs X) sollte der Fehlerspeicher gelöscht werden. Abschließend ist eine Probefahrt durchzuführen.

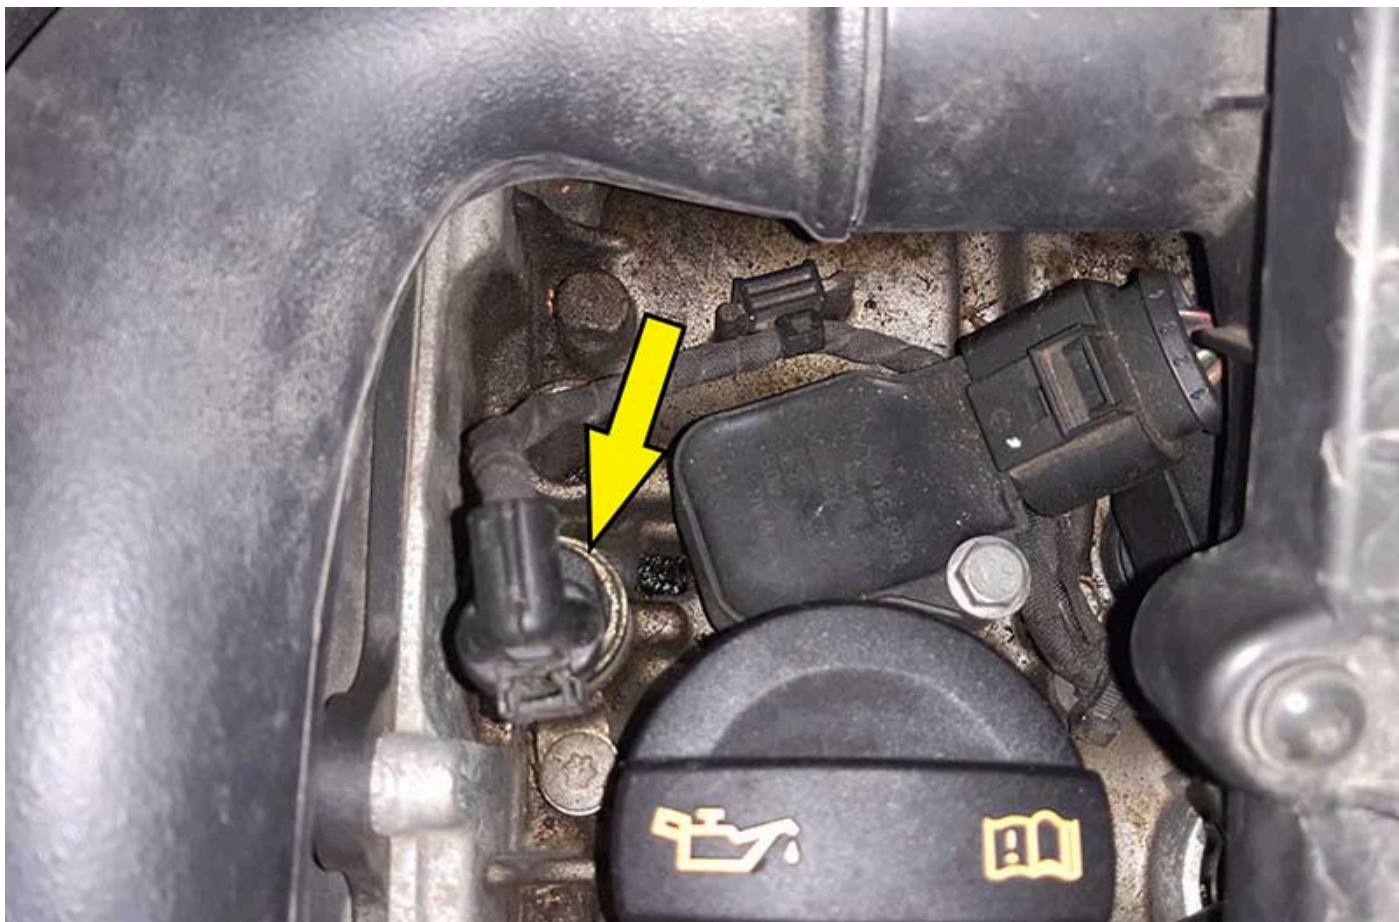
Neben den klassischen Fehlerquellen im Bereich des Zahnriemenantriebs, sollte insbesondere dem Öldruckventil der variablen Nockenwellensteuerung besondere Aufmerksamkeit geschenkt werden (siehe Bild). Verstopfungen bzw. Verkokungen der Ölbohrungen können zu den oben genannten Symptomen führen. Diese tragen in der Regel zu einer fehlerhaften Nockenwellenverstellung bei.

Um Abhilfe zu schaffen, kann das Öldruckventil der Nockenwellensteuerung gereinigt werden. In machen Fällen ist ein sofortiger Austausch von Vorteil. Es empfiehlt sich, auch den Bereich der Ölbohrung im Zylinderkopf in Augenschein zu nehmen und hinsichtlich Verschmutzungen zu prüfen.

Mit Hilfe eines Diagnose-Gerätes (z.B. Hella Gutmann mega macs X) sollte der Fehlerspeicher gelöscht werden. Abschließend ist eine Probefahrt durchzuführen.
