Betauung von Scheinwerfern

Datenblatt

Modell KFZ-Scheinwerfer mit Kunststoff-Abschlusscheibe

Betauung von Kraftfahrzeug-Hauptscheinwerfern mit Kunststoff-Abschlusscheibe

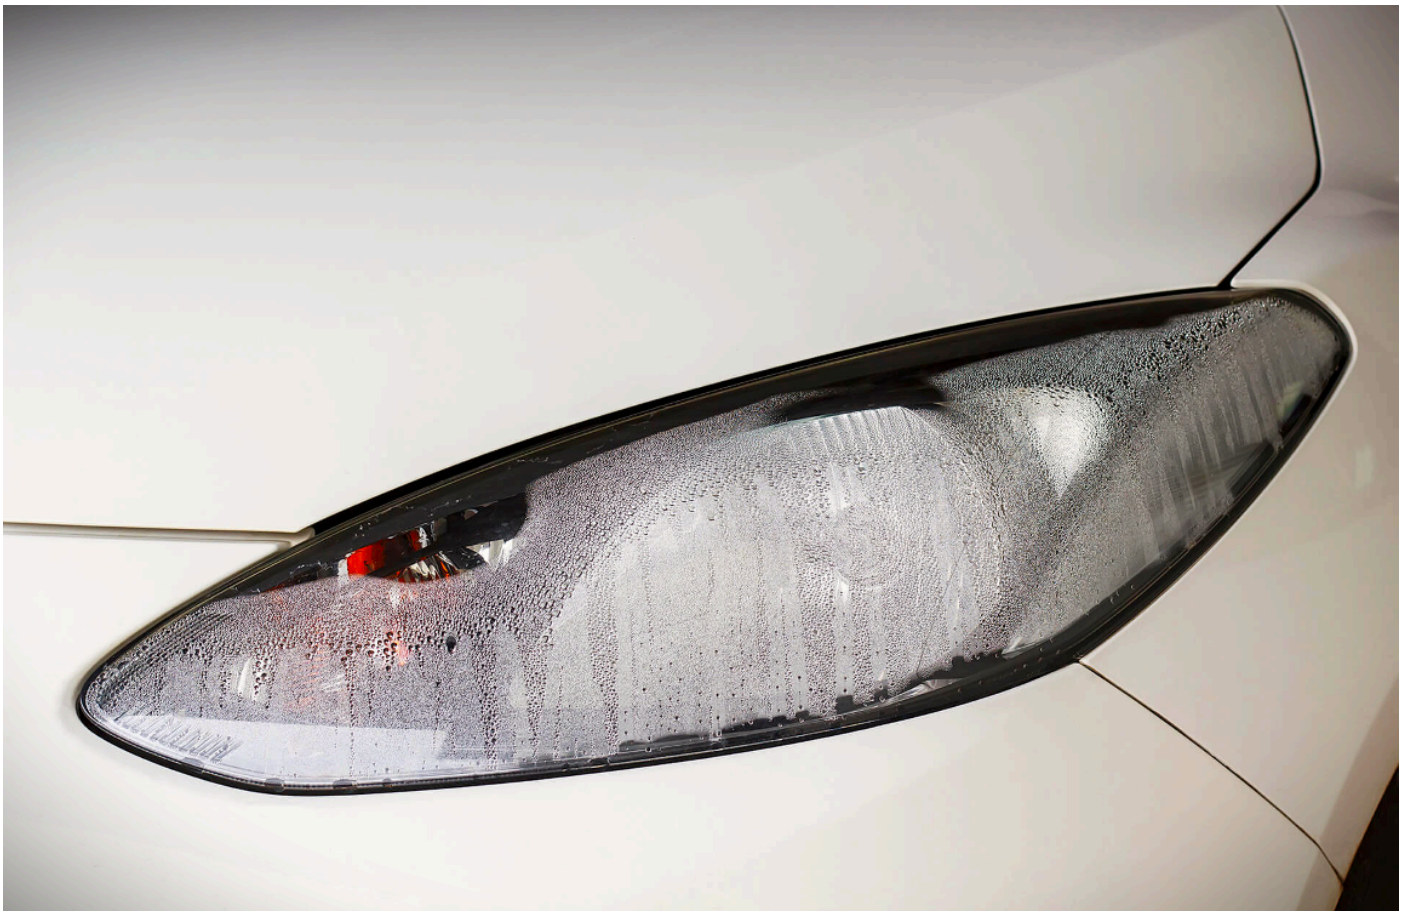
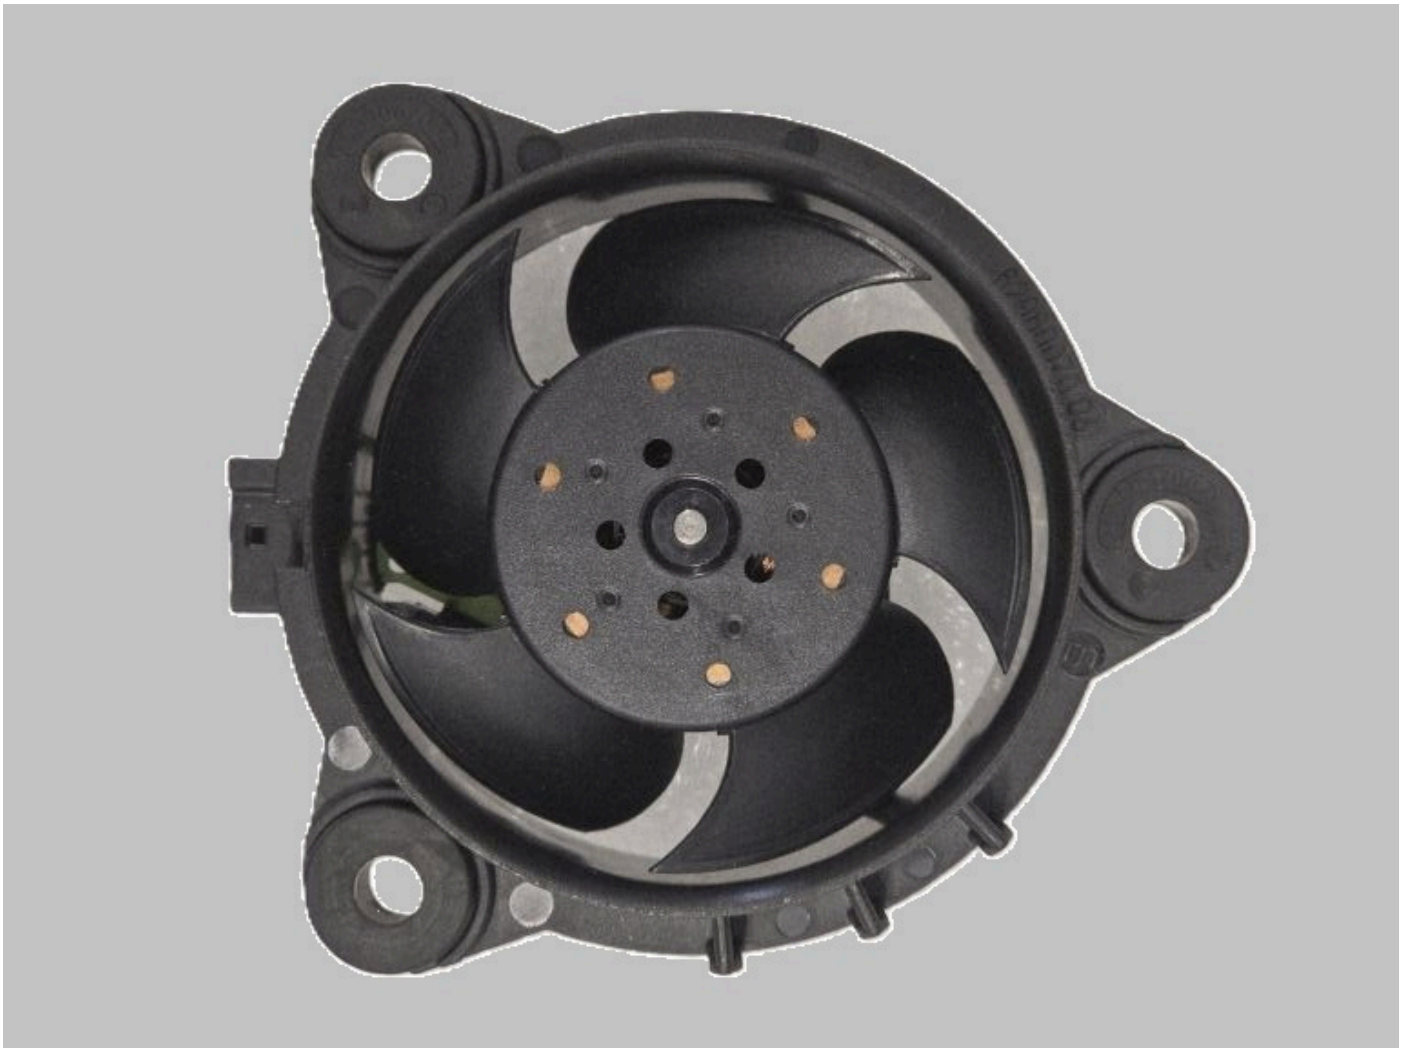
Nach dem Ausschalten der Scheinwerfer kühlt die Luft im Inneren ab. Dabei kann feuchte Außenluft eindringen, die an der kühleren Innenseite der Abdeckung kondensiert, es entsteht die sogenannte Betauung. Technisch betrachtet ist dieser Vorgang unbedenklich. Die Reflektoren und Lichtquellen sind so konstruiert, dass sie durch temporäre Feuchtigkeit nicht beeinträchtigt werden. In der Regel verschwindet der Beschlag nach kurzer Fahrt mit eingeschalteter Beleuchtung durch zunehmende Erwärmung von selbst. Eine genauere Untersuchung des Scheinwerfers ist nur dann notwendig, wenn:

- die Betauung über einen längeren Zeitraum bestehen bleibt
- sichtbare Wasseransammlungen im Scheinwerfer auftreten

In solchen Fällen sollte der Scheinwerfer auf folgende mögliche Ursachen geprüft werden:

- Undichte oder falsch sitzende Abdeckkappen
- verstopfte oder defekte Belüftungssysteme
- Beschädigungen an der Abschlusscheibe
- defekte elektrische Steckverbindungen am Scheinwerfer

Solange keine dauerhafte Feuchtigkeit oder Wasseransammlungen auftreten und keine Mängel feststellbar sind, ist der Scheinwerfer technisch in Ordnung und kann uneingeschränkt weiter betrieben werden. Dies gilt auch im Rahmen der Hauptuntersuchung bei ihrem Fahrzeug.
