# AIXAM UV53 - Udskiftning af kabineluftfilter

| Datablad | |
|---|---|
| Symptom | Udskiftning af kabinefiltret |

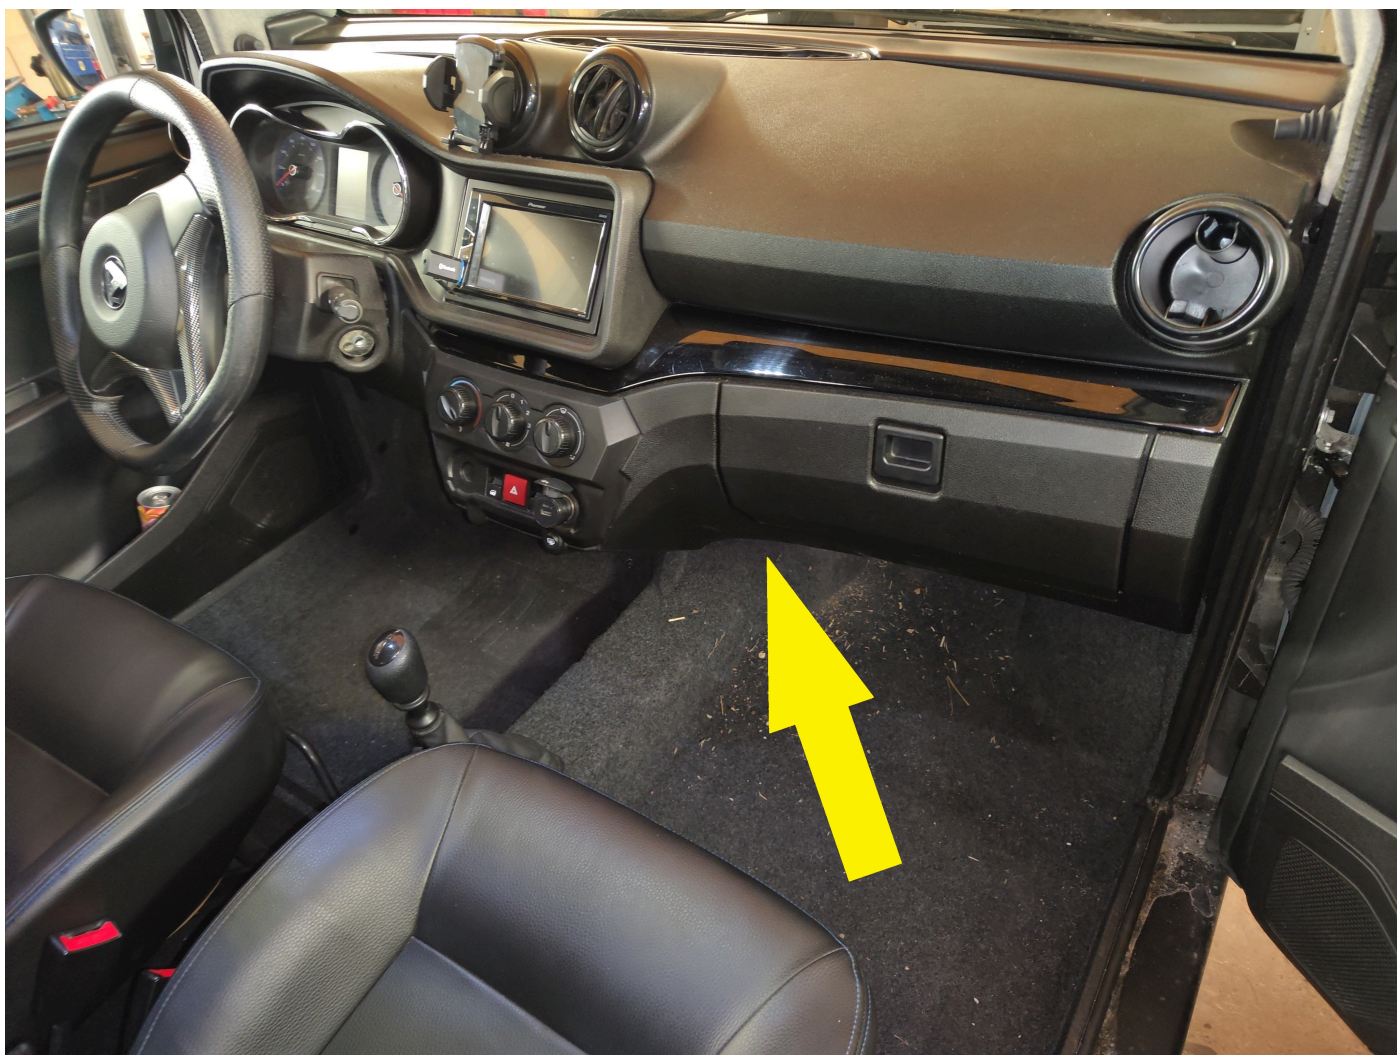
Modellen UV53 fra mærket AIXAM er ligeledes udstyret med et kabineluftfilter, der udskiftes i forbindelse med et eftersyn. Der er tale om et filtervæv uden aktivt kul. Filtret sidder til højre i varmeskabet og kan nås fra passagerens fodrum.

- Træk ventilationsslangen til højre for varmekassen af.
- Tag det gamle filter ud af kassen.
- Det nye filter skal bøjes let, når det sættes på plads. Sørg for, at den monteres i den rigtige retning (den lige side skal pege nedad)

- Sæt ventilationsslangen på plads igen.
