Audi Q5 - Støj fra klimaledning | HELLA

Q5

Model years: 2010 – 2016

Noise from air-conditioning line

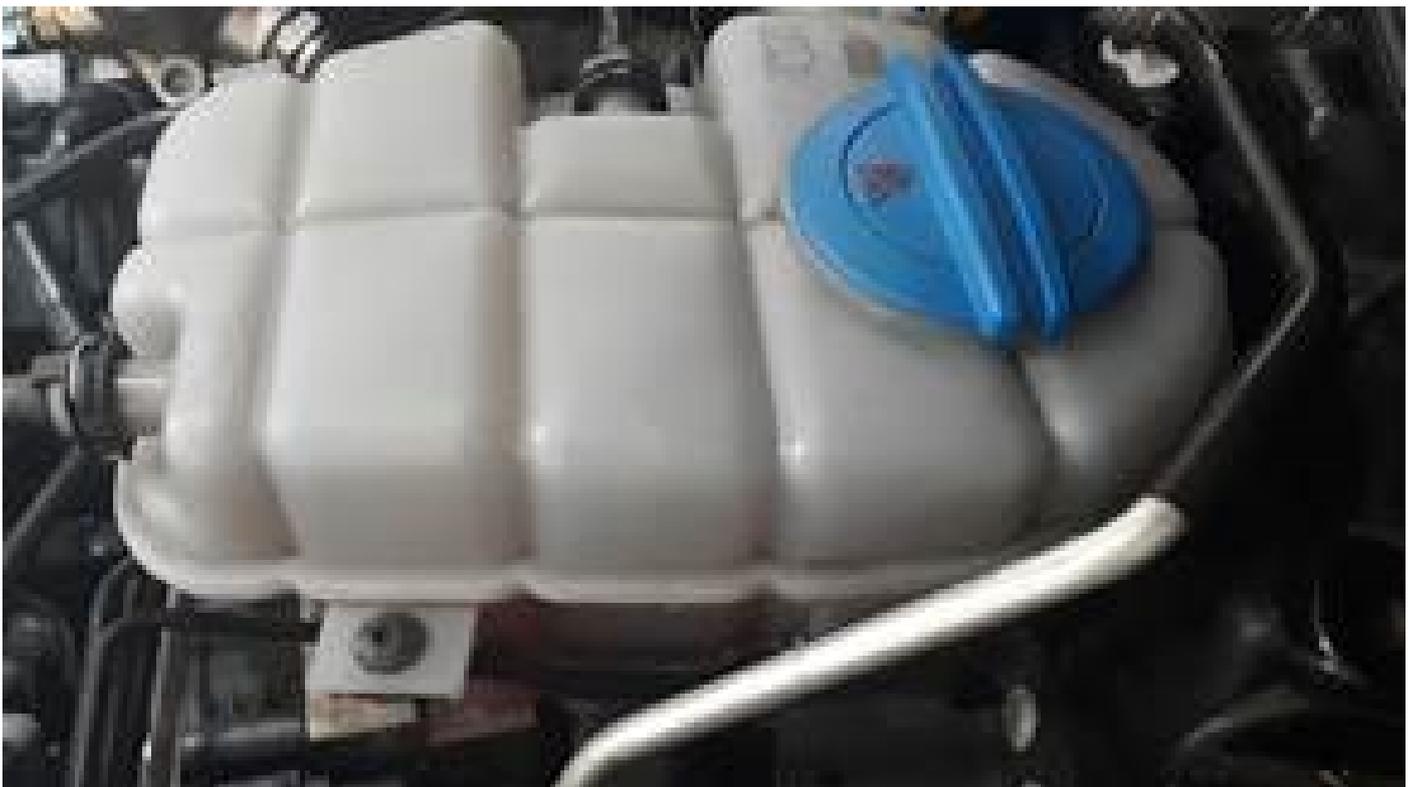
The vehicles mentioned above may experience clattering noise coming from the engine compartment. If this happens, special attention should be paid to the lines of the air-conditioning system.

There is a possibility that the noise may be caused by insufficient clearance between the refrigerant line and coolant expansion tank.

This can be fixed by installing a modified refrigerant line and/or installing the line correctly.
