## BMW 118i - støj fra motorrummet

### Raslelyde fra motorrummet efter koldstart

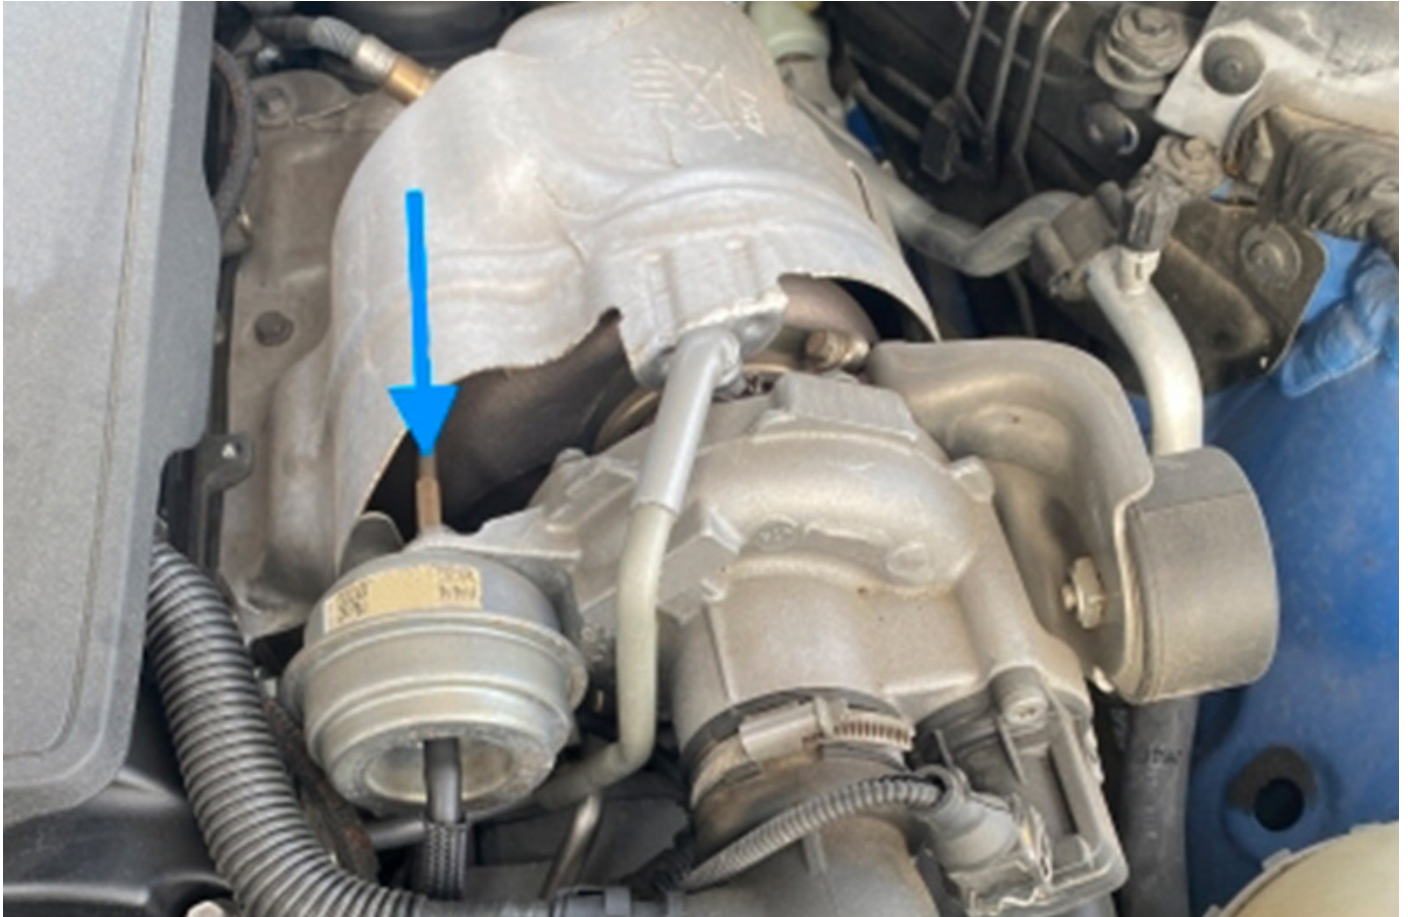
Med de ovennævnte bilmodeller kan det forekomme, at der høres raslelyde fra motorrummet kort tid efter, at motoren er startet. En mulig årsag kan være vibrationslyde ved bypass-klappens aktiveringsstang på turboladeren.

Ved at lægge et let tryk med en skruetrækker på trækstangen på ladetrykstikket (fig.) kan du kontrollere, om støjen kan ændres. Hvis der ikke findes andre defekter i grebsmekanismen under fejlsøgningen, tilbyder bilproducenten en softwareopdatering for at løse problemet. Opdateringen øger aktiveringen af vakuumbeholderen under opvarmningsfasen, hvilket kompenserer for toleranceafstanden på koblingen. En softwareopdatering kan udføres f.eks. via Hella-Gutmann macsRemote Services eller en PassThru-- kompatibel diagnoseenhed fra Mega-Macs-serien. Desuden kræves der registreret adgang til køretøjsfabrikantens onlineportal. Hvis der ikke er noget egnet udstyr til rådighed, skal du kontakte et autoriseret værksted.
