# **BMW 4-serie coupé - Førerdøren kan ikke åbnes udefra, udvendigt dørgreb uden funktion | HELLA**

**Type: F82**

## **Førerdøren kan ikke åbnes udefra, udvendigt dørgreb uden funktion**

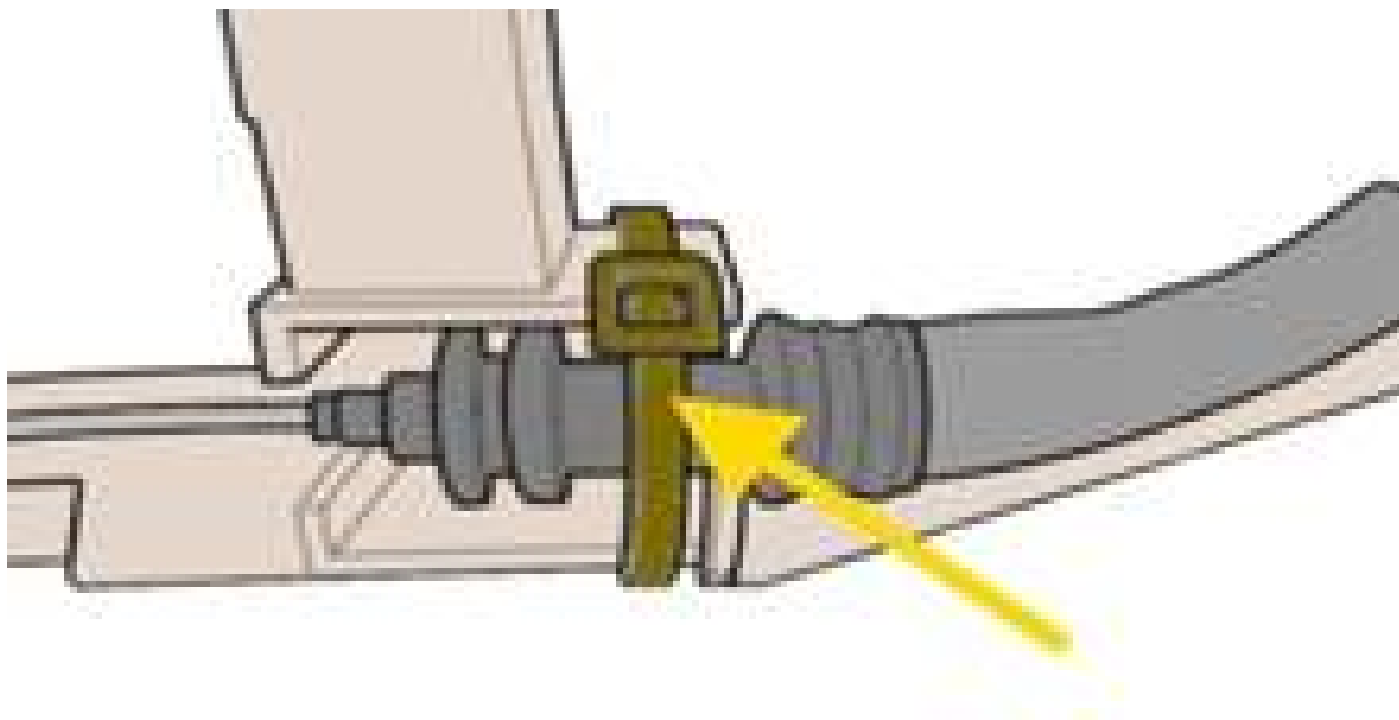
I dette tilfælde har oplåsningskablet løsnet sig fra sin monteringsposition.

Sæt oplåsningskablet tilbage i den korrekte monteringsposition, og fastgør det med en kabelbinder. (se foto)
