## BMW – Støj fra forenden, når man kører over ujævnheder

| Model | 520 d G31 |
| Symptom | Støj fra forenden af bilen, når man kører over ujævnheder |

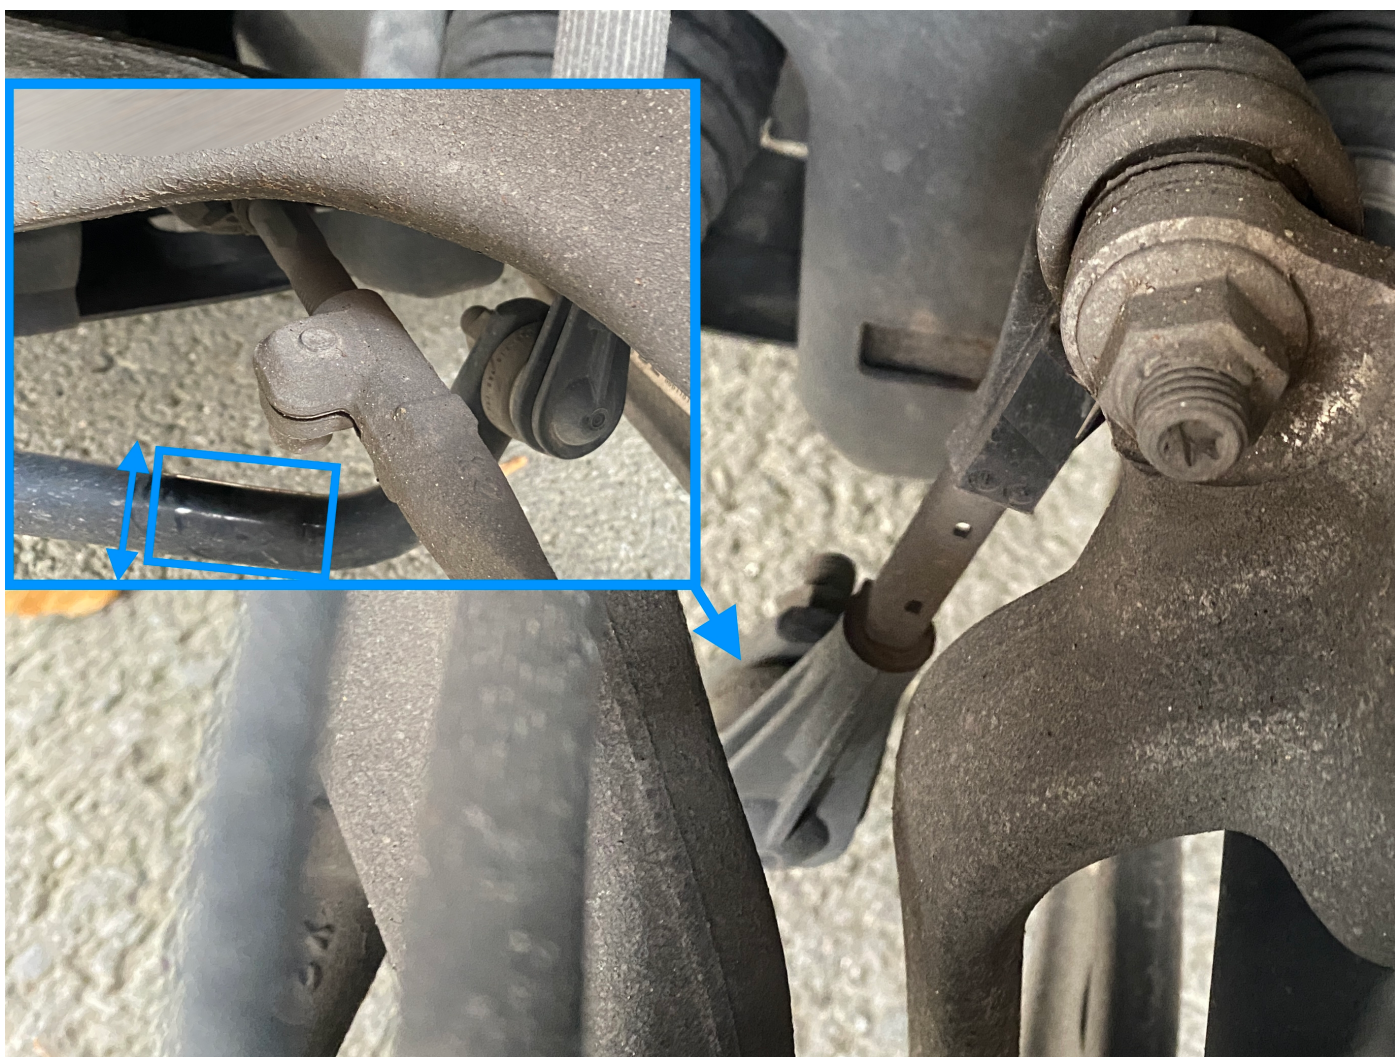
For at udføre fejlsøgning skal køretøjet løftes op på en løfteplatform, så forakslen er fuldstændig aflastet. Derefter skal stabilisatorstøtten kontrolleres, mens den er monteret. Her griber man fat i det markerede område direkte på stabilisatoren og bevæger den ved at trykke den op og ned (se figur 1). Hvis der kan konstateres slør, eller hvis lyden kan reproducere, tyder det på, at

stabilisatorstøtten er slidt. Kontrollen bør som udgangspunkt foretages på begge sider, da begge koblingsstænger kan forårsage lignende symptomer.

Hvis der i forbindelse med diagnosen konstateres for stort slør eller en tydelig lyd, skal den pågældende stabilisatorstøtte udskiftes. Efter udskiftningen skal alle fastgørelsespunkter strammes til det foreskrevne moment i henhold til producentens anvisninger. Til sidst bør det kontrolleres under en prøvekørsel, om støjproblemet er løst.
