# **Honda CR-V III - Støj fra forhjulsbremserne | HELLA**

**Honda CR-V III Type RE5, RE6 og RE7 Årgang 2007 - 2009 Støj fra forhjulsbremserne**  
Ovennævnte modeller kan der forekomme ubehagelige pibelyde fra forhjulene ved opbremsning. Årsagen kan være en defekt eller manglende mellemlægsplade ved bremseklodserne.

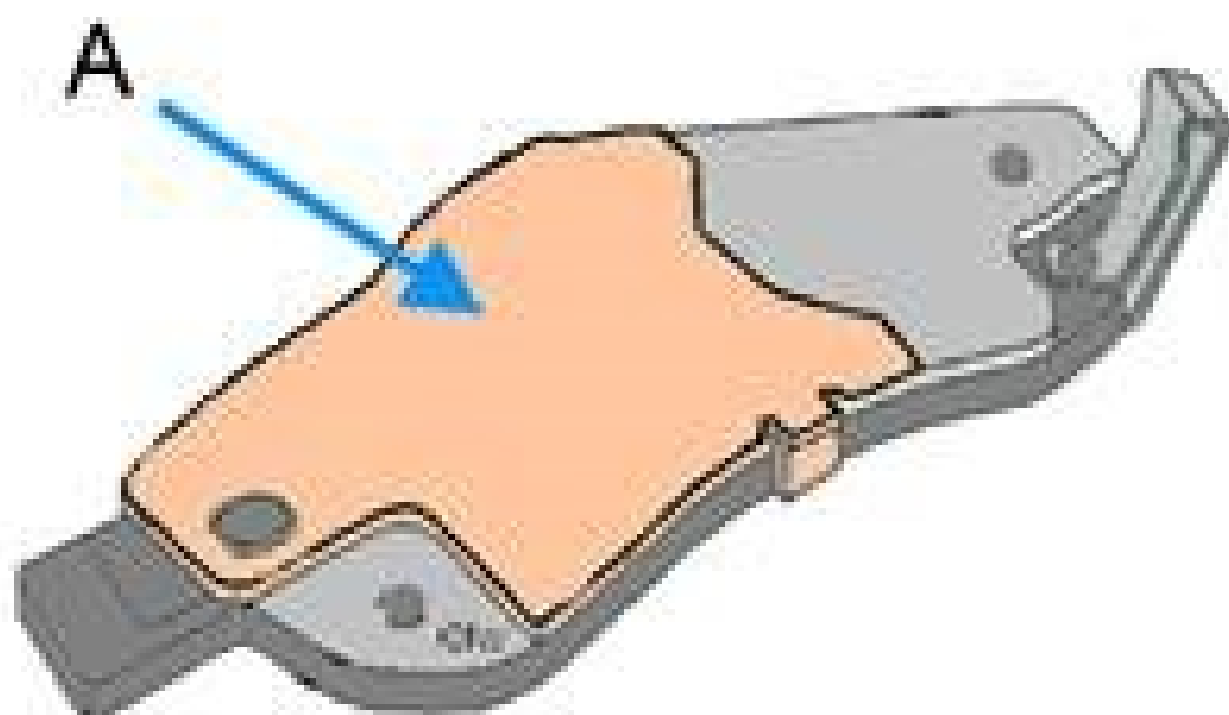
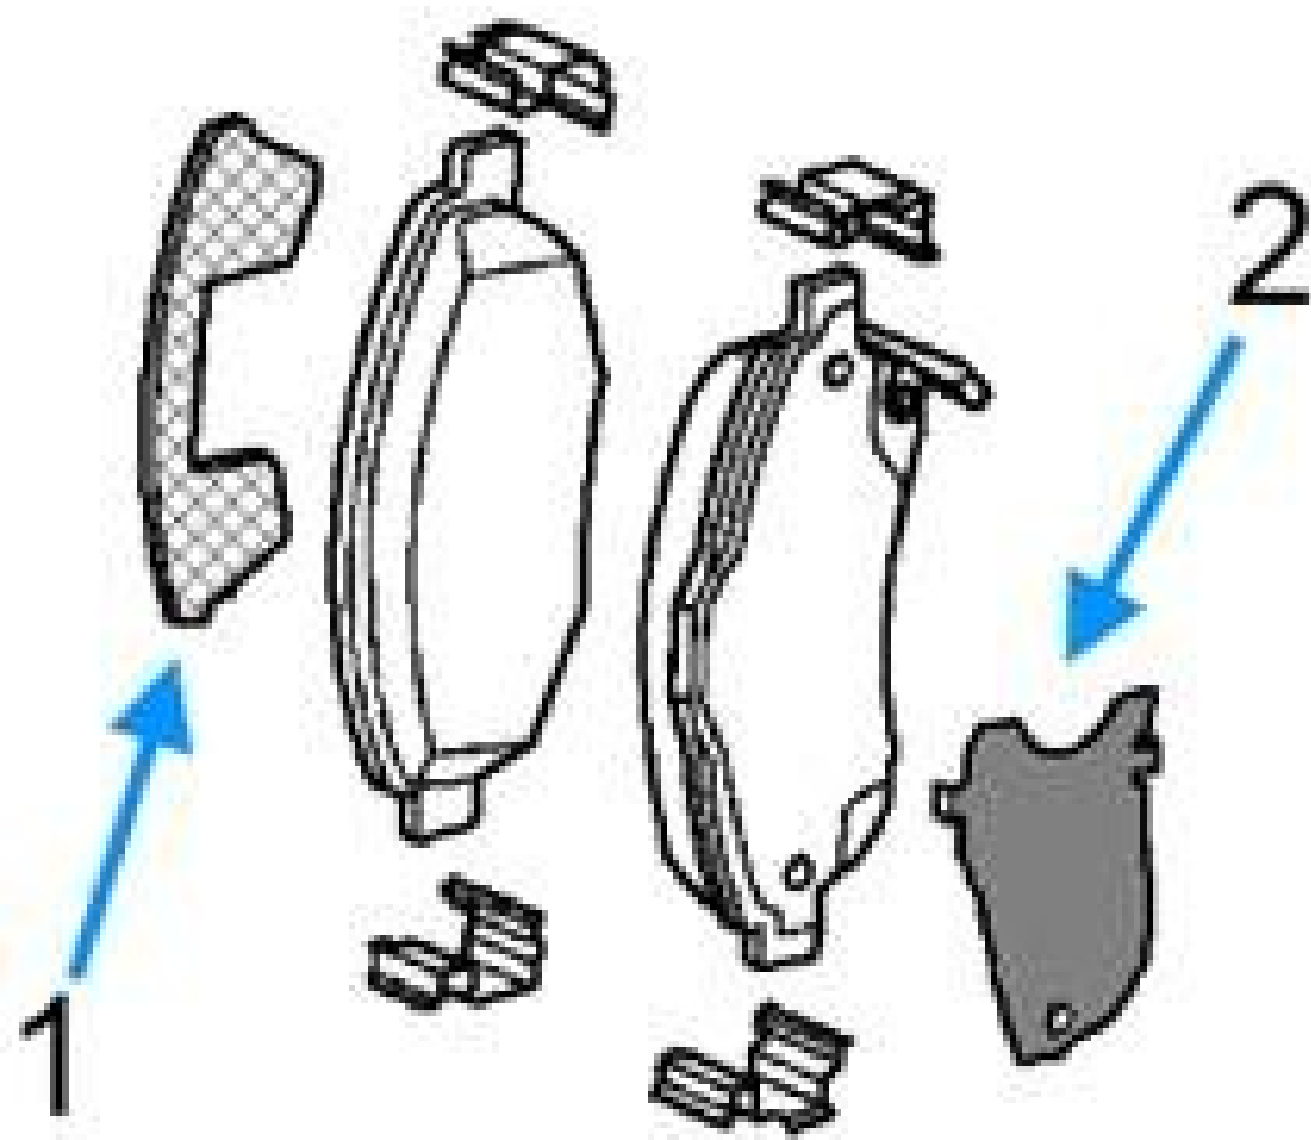
**Monter en mellemlægsplade (A)**  
på bagsiden af den bremseklods, der sidder ved stemplet.

**Afhjælpning**  
Foretag en visuel kontrol af forhjulsbremserne. Kontroller bremserne for ovennævnte mangel. Hvis bilen er berørt heraf, anbefales følgende fremgangsmåde:

**Afmonter bremsekaliprene**  
Afmonter og kontroller bremseklodserne, udskift dem om nødvendigt.

**Kontroller bremseskiverne**  
udskift dem om nødvendigt.

**Monter en klæbeplade**  
på bagsiden af den anden bremseklods. Anlægsfladerne skal være rene og fri for fedt.

**Rens anlægsfladerne**  
for bremseklodserne i bremsekaliprene.

**Monter bremseklodserne**  
Monter bremsekaliprene. Den forbindelse skal også bilfabrikantens vedligeholdelses- og reparationsanvisninger følges!

**Bemærkning**  
Følgende OE-reservedele kræves til at afhjælpe mangelen:

**Sæt klæbeplade 45226-SWW-G01**  
Reparationssæt 45011-SWW-305
