## Kia Niro - Støj fra motorrummet

### Støj fra motorrummet + fejlkode P2600

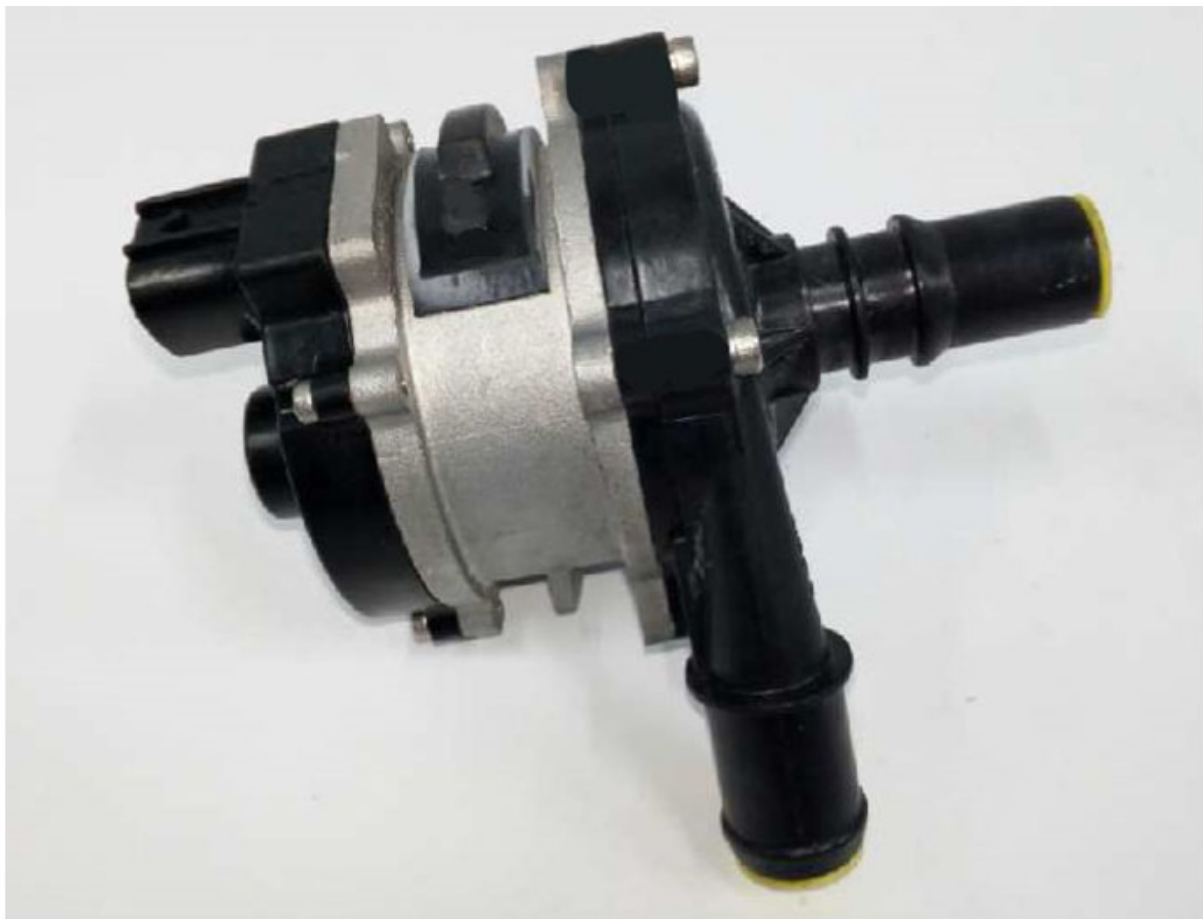
Hvis der høres usædvanlige lyde fra motorrummet i de ovennævnte køretøjer, kan årsagen være en defekt elektrisk kølevæskepumpe. Ofte er fejlkoden P2600 (kølevæskepumpe) også gemt i styreenheden. Det kan skyldes indvendig korrosion på grund af vand, der trænger ind i pumpemotoren. Fejlen afhjælpes på følgende måde:

- Fjern og afmonter kølevæskepumpen
- Hvis der ikke er spor af korrosion: Reparér Pumpe med reparationssæt (251000-3HZ0FFF)
- Hvis der er synlig korrosion, skal pumpen udskiftes
- Kontrollér kølevæskepumpens multistik for korrosion, og rengør/reparer om nødvendigt
- Påfyld/udluft kølesystemet, og kontroller det for utætheder
- Slet fejlhukommelsen
- Foretag en prøvekørsel
