## Opel Astra-J Sports Tourer - Display viser kode-16

| Symptom | Display viser kode -16 |

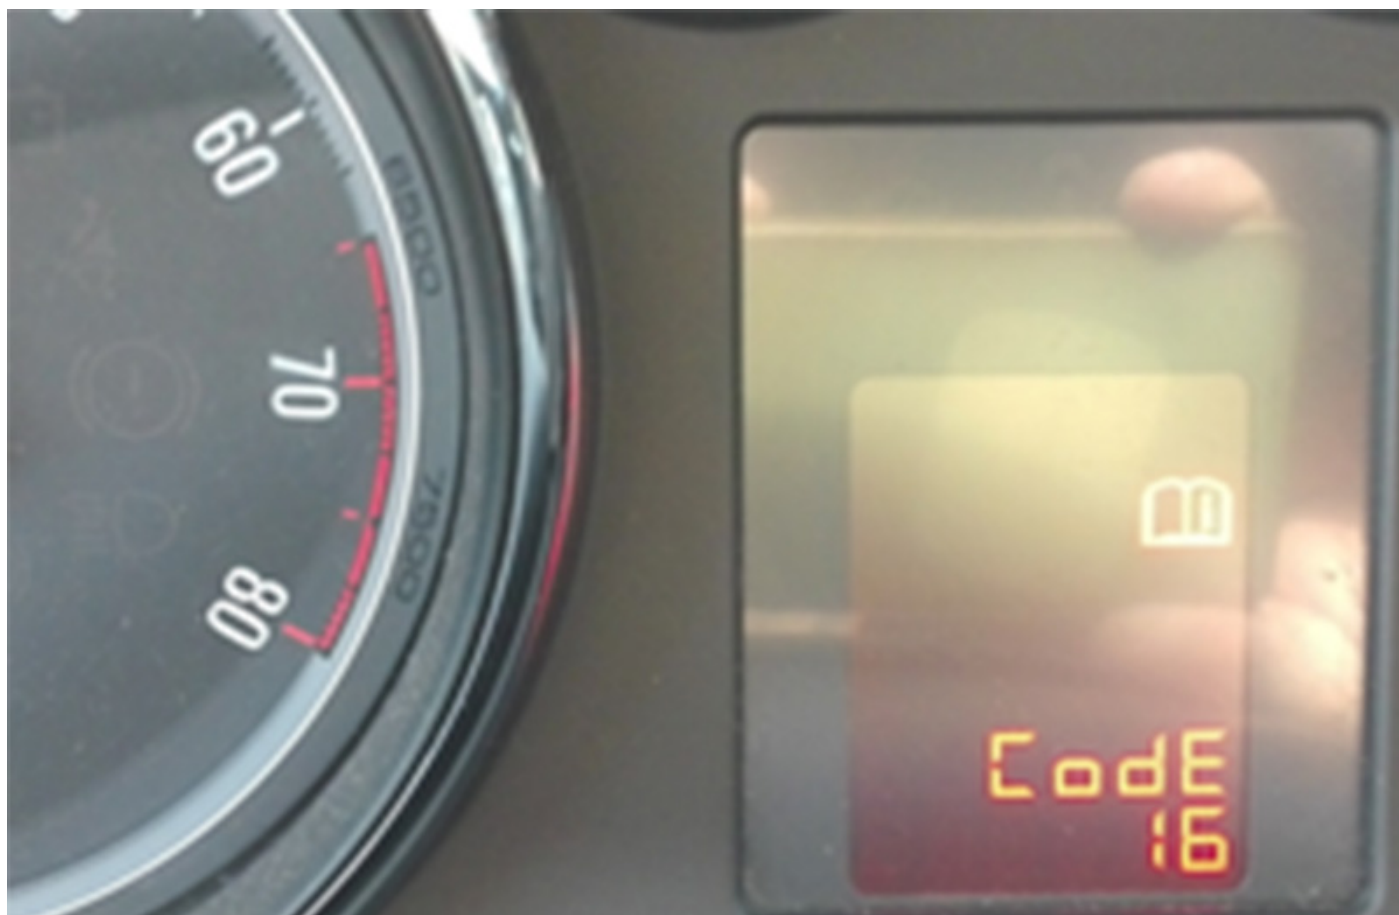
Kode-16 vises på displayet (fig.1) med bemærkningen, se instruktionsbogen. Fejlkode på diagnoseapparatet B3881 svarer til en fejl i baglygten eller fejl i kredsløbet.

Fig.1: Kode-16 vises i displayet

Slet om nødvendigt den fejlmeddelelse, der er gemt i styreenheden via diagnoseapparatet. Monter delene i modsat rækkefølge.

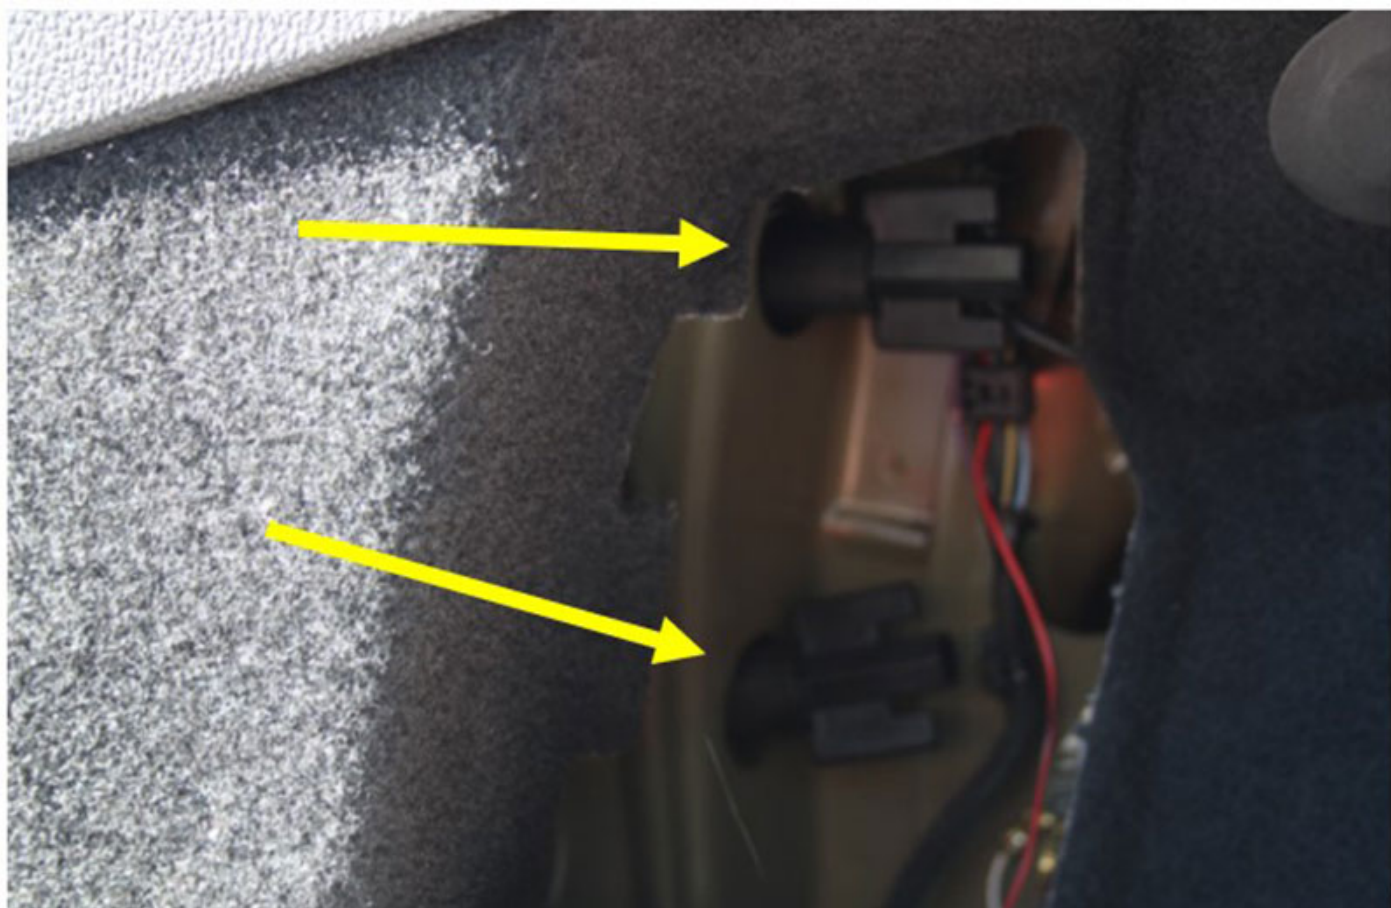
Kontroller lysfunktionerne, og udskift i dette tilfælde pæren til stoplyset. Åbn den bageste indvendige beklædning, og løs de to vingemøtrikker (Fig.2). Tag derefter baglygten bagud af karrosseriet.

Fig.2: Indvendig belysning

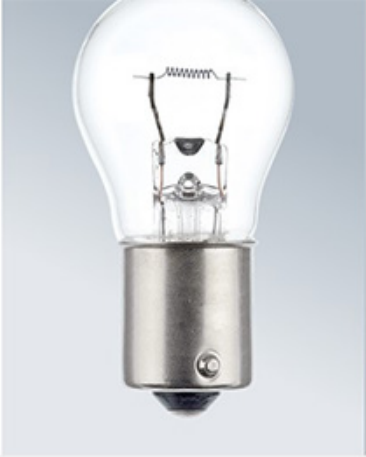
**P21W**  
21 W  
12 V

Fig.3: P21W glødepære

Udskift P21W-pæren (fig.3). Kontroller stikkene for korrosion.
