# **Opel Astra , Vectra , Meriva , Zafira - Utilstrækkelig motoreffekt, motorkontrollampe lyser periodisk | HELLA**

**Opel Astra G Årgang: 2003 Astra H årgang: 2004 - 2007 Motorkode: Z16XEP Vectra C Årgang: 2006 - 2008 Motorkode: Z16XEP Meriva Årgang: 2006 - 2010 Motorkode: Z16XEP Zafira B Årgang: 2005 - 2007 Motorkode: Z16XEP**

**Utilstrækkelig motoreffekt, motorkontrollampe lyser periodisk**

## **Insufficient engine power malfunction indicator lamp illuminates sporadically**

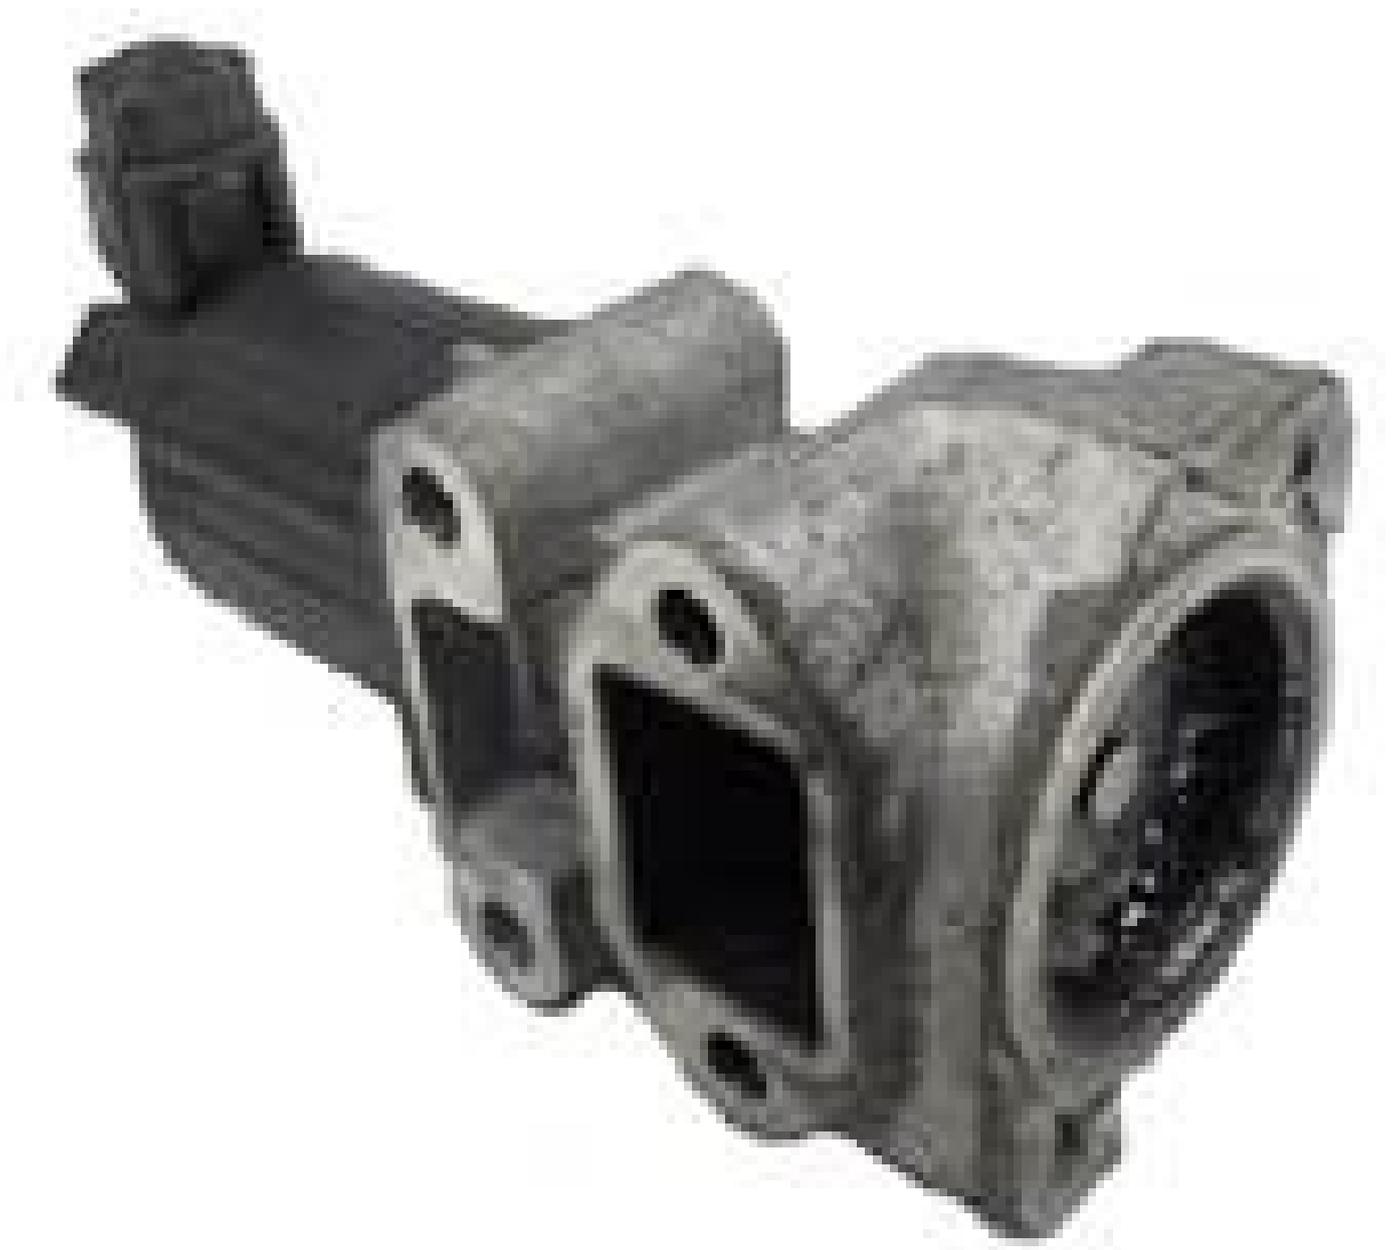
Figure 1

The cause of the aforementioned problem can be a dirty EGR valve (exhaust gas recirculation valve) (figure 1 / 2) and/or an EGR channel that is blocked with impurities

- Release the plug connection and remove the EGR valve
- Check the EGR valve and replace if necessary
- Remove the intake manifold
- Check EGR channels for impurities and clean if necessary (use a suitable tool)
- Install the intake manifold
- Carry out a test drive

- Read the faults using a diagnostic unit and delete them if necessary

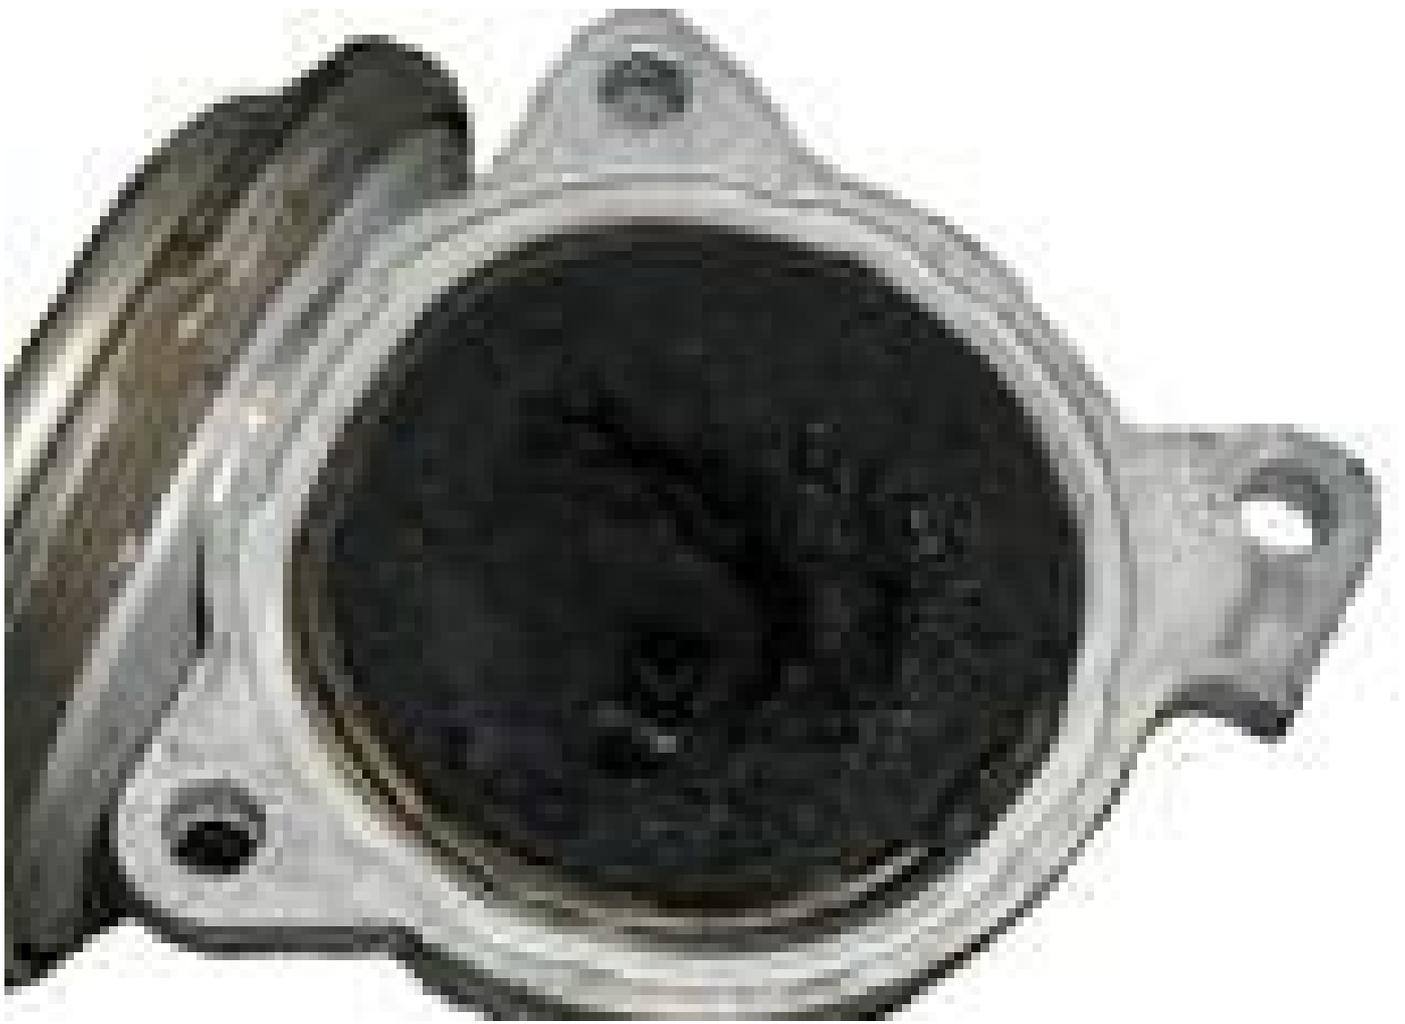
Figure 3

(figure 3) in the intake manifold.
