## Opel Insignia - elektroniksvigt

| Datablad | |
|---|---|
| Model | Insignia A (Alle modeller med vognbaneskiftassistent: Funktionsfejl i forskellige systemer) |

### Fejlkode U0140 - Funktionsfejl i forskellige elektroniske systemer

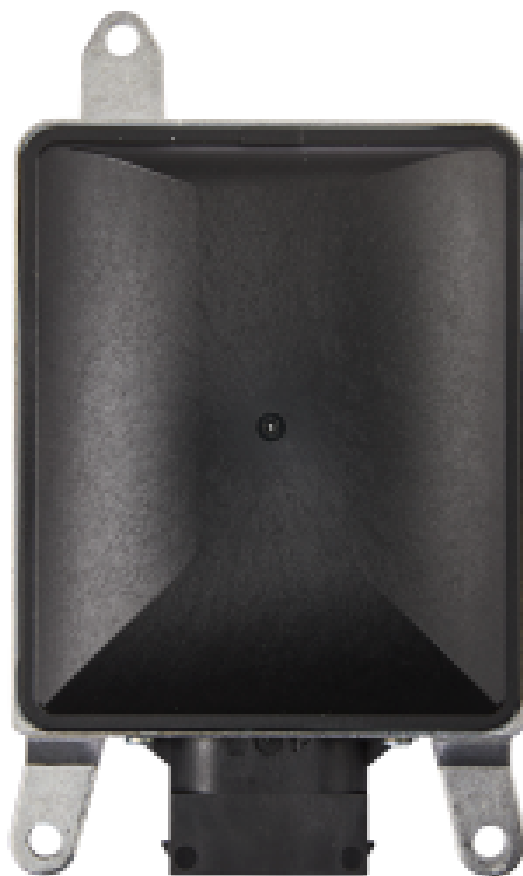
Hvis ovennævnte mangel optræder, og der ikke er fundet nogen klare fejl i periferien af de berørte systemer under diagnosen, skal du være særlig opmærksom på radarsensoren i den bageste venstre kofanger. Fugt, der trænger ind i radarsensoren, kan forårsage driftsforstyrrelser i databussen. Det betyder, at fejlfri kommunikation mellem de enkelte styreenheder ikke længere er mulig, hvilket resulterer i svigt i de enkelte systemer.

For at kontrollere radarsensoren skal du fjerne den bageste kofanger. Hvis den visuelle kontrol viser tegn på korrosion i radarsensorens stikforbindelse, skal den udskiftes. Stikkontakterne på køretøjets ledningsnet skal også kontrolleres; hvis der også er tegn på korrosion, skal stikforbindelsen repareres.

Efter reparation skal systemet kalibreres i henhold til producentens specifikationer.
