## Opel Insignia - summende støj fra motorrummet ved skift af belastning

| Datablad | |
|---|---|
| Model | Insignia A |
| Motorkode | A16 LET |

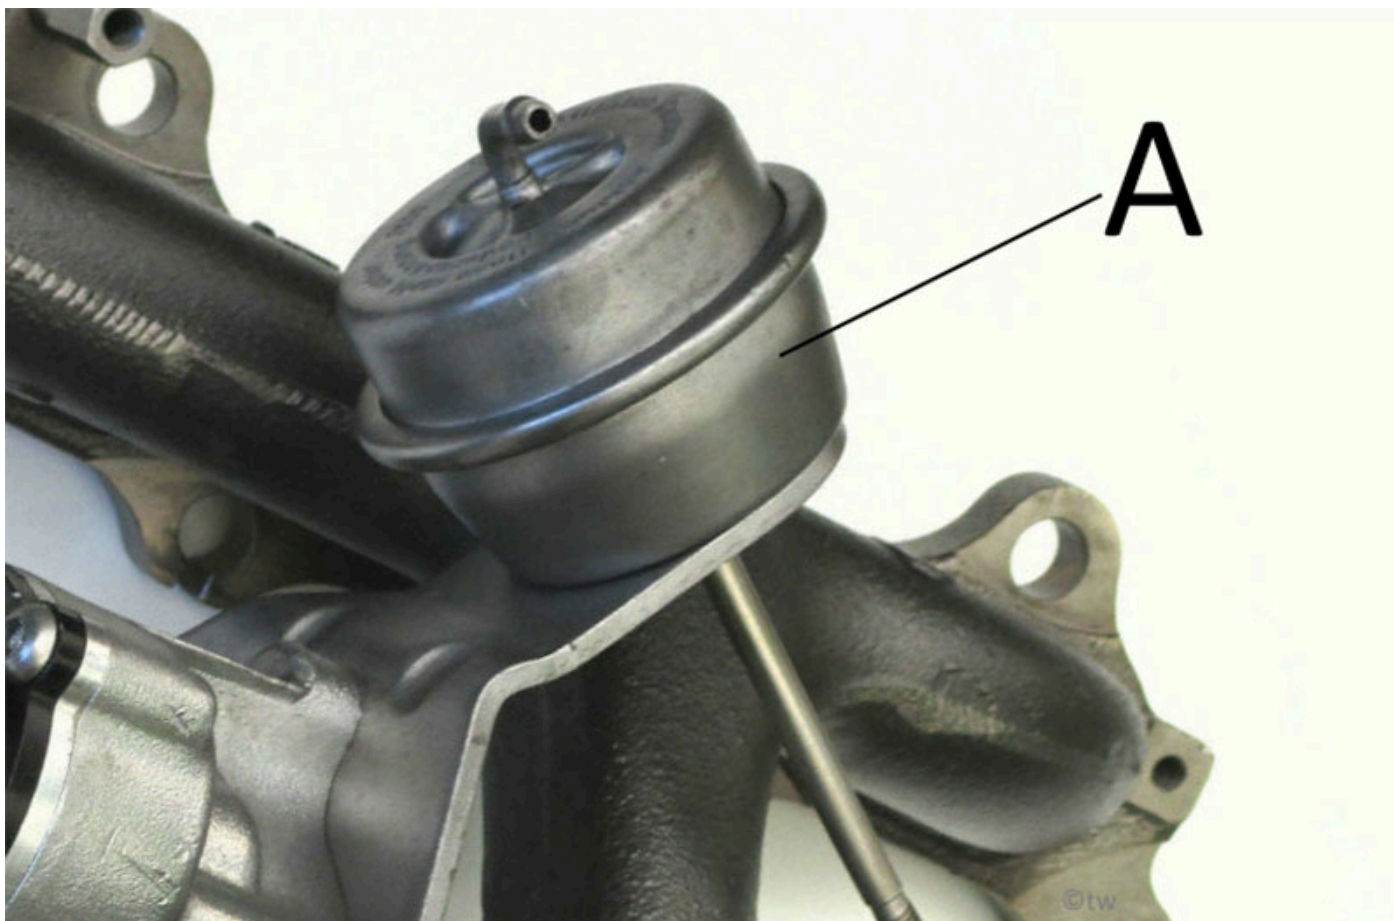
Hvis den ovennævnte fejl konstateres, kan det hænge sammen med en defekt i vakuumsystemet til aktivering af turboladeren.  
Vakuumboksen på turboladerens aktuator (A) er forbundet til en vakuumtank via vakuumledninger og ventiler. Utætheder på grund af ældning eller komponentfejl kan føre til fejlaktivering, som udløser den summende lyd.  
I dette tilfælde skal vakuumsystemet testes med en håndpumpe i installeret tilstand.  
Hvis testen viser, at vakuummet nedbrydes af sig selv, skal de defekte komponenter udskiftes.

Følg i denne forbindelse altid bilproducentens reparationsanvisninger!
