## Peugeot 307cc - motoren slukker

## Fejlmeddelelse om blokeringsfrit bremsesystem (ABS), motoren slukker og kan ikke startes igen

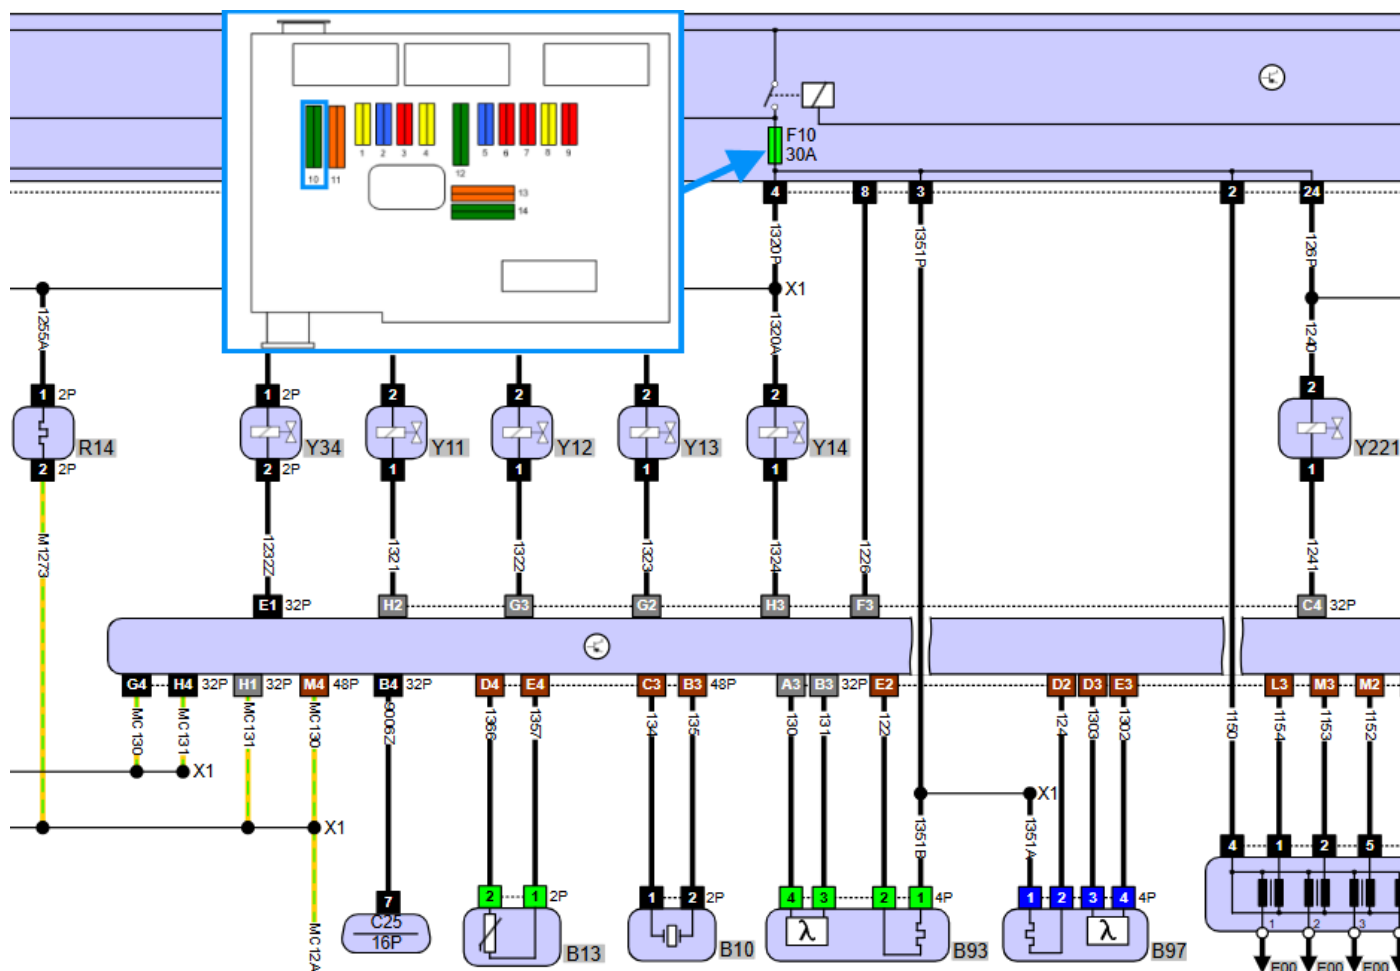
Ved fejlsøgningen bør sikringerne først og fremmest kontrolleres. Vær særligt opmærksom på sikring F10 (30A) i sikrings-/relæboksen i motorrummet. Sikringen skal fjernes og kontrolleres visuelt for fejl. Hvis der ikke kan konstateres en klar fejl på sikringens smeltetråd, kan der udføres en gennemgangstest med et egnet måleinstrument for at få en mere præcis kontrol. Hvis sikringen viser en fejl visuelt eller måleteknisk, kan en mulig årsag være et defekt varmeelement på en af de to lambdasonder.

Sikringen F10 (30A) beskytter ikke kun strømforsyningen til lambdasensorens varmeelementer, men også andre komponenter som f.eks. krumtaphusventilationsvarmeren eller tændspolerne. Derfor kan andre komponenter ud over varmeelementerne også være en kilde til fejl. Det anbefales derfor at bruge det ledningsdiagram, der passer til køretøjet og systemet, til præcis fejlsøgning.

For at kontrollere, om lambdasonden er ansvarlig for udløsning af sikringen, kan en automatisk afbryder med 30 A indsættes midlertidigt i åbningen til sikring F10 til fejlsøgning. Denne automatiske afbryder udløses i tilfælde af kortslutning og kan derefter tændes igen. Når afbryderen er sat i, kobles probernes stikforbindelser fra en efter en. Hver gang stikforbindelsen afbrydes, skal motoren startes, og der skal, om nødvendigt, foretages en prøvekørsel for at kontrollere, om kortslutningen stadig er til stede. Hvis afbryderen ikke længere udløses, ligger fejlen i den tidligere frakoblede komponent.

Når fejlen er blevet udbedret, skal du slette fejlhukommelsen og derefter foretage en testkørsel.
