# **Renault Espace-IV - Skrabende støj når bremsene ikke er aktiveret | HELLA**

**Model year 2002-2014**

**Disk brake, rear axle**

**Grinding noises when brake not pressed**

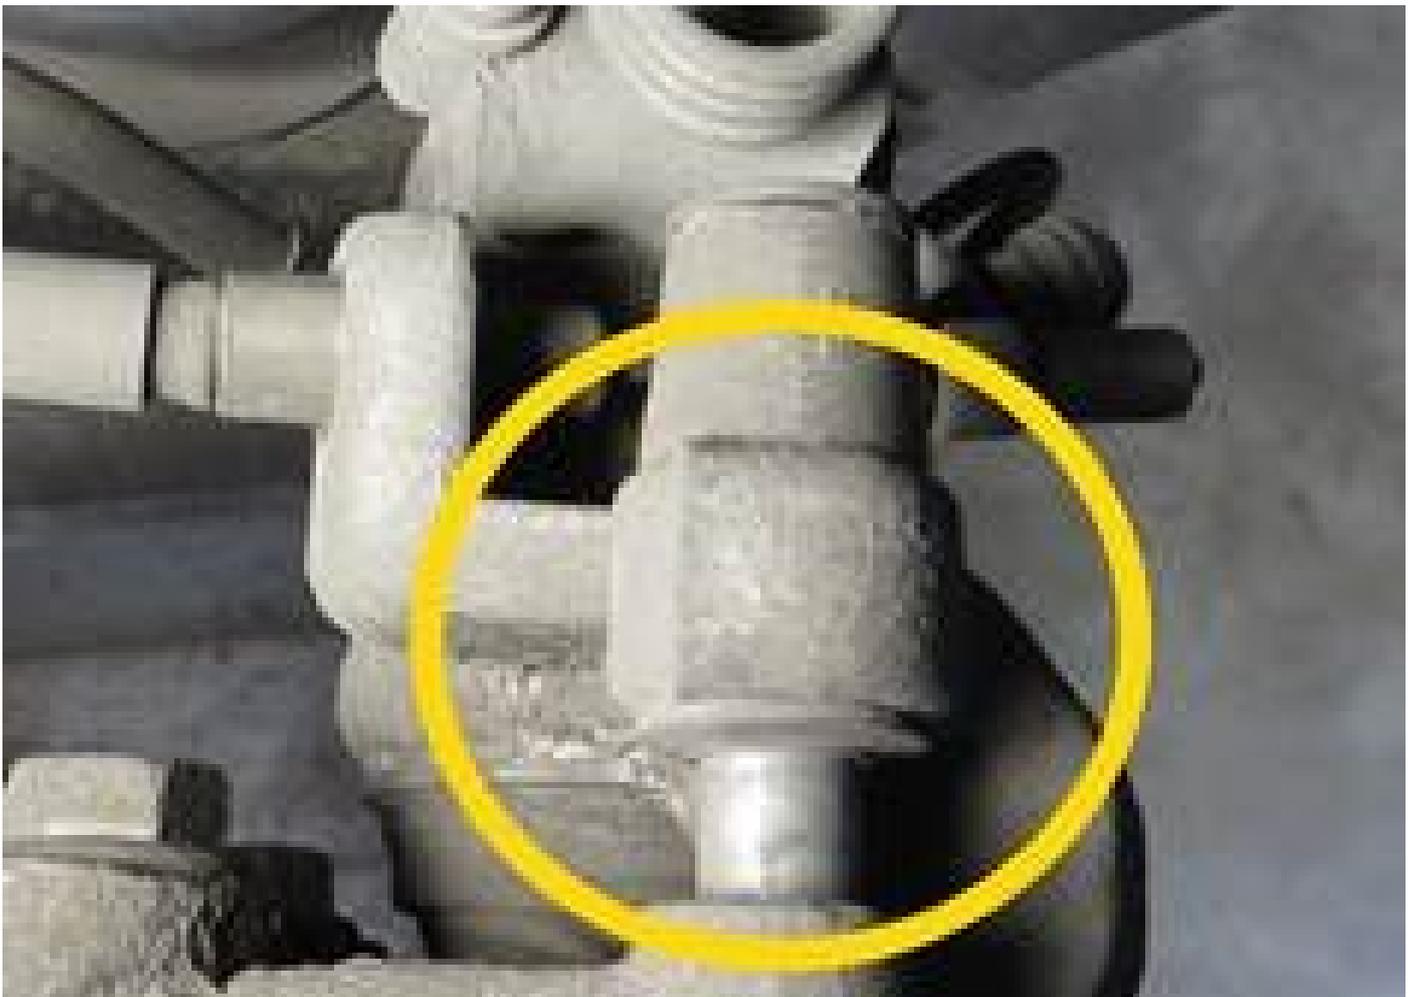
If this defect is found in the vehicle models mentioned above, this may be due to a brake caliper guide becoming stiff or stuck. Heavy oxidation inside the bore holes on the aluminum housing causes the damping sleeves to sit more tightly, which in turn causes the guide bolts to jam.

Since this defect is not visible from the outside, it is essential to check that the caliper guides are not clogged while carrying out brake repairs:

- Remove the guide bolts and damping sleeves and check for damage.
- Check the bore holes for damage and refurbish if possible.

To do this, use a suitable reamer to clean out the bore hole evenly. During this repair process, the damping sleeves and, if necessary, the guide bolts need to be renewed.

If the oxidation is too heavy and it is not possible to repair the component safely, the brake caliper must be renewed.
