# Renault Master - Startmotor defekt på grund af overbelastning

| Datablad | |
|---|---|
| Model | Master |
| Motor | Alle modeller med motorkode M9T eller M9R |
| Årgang | Fra 2008 |

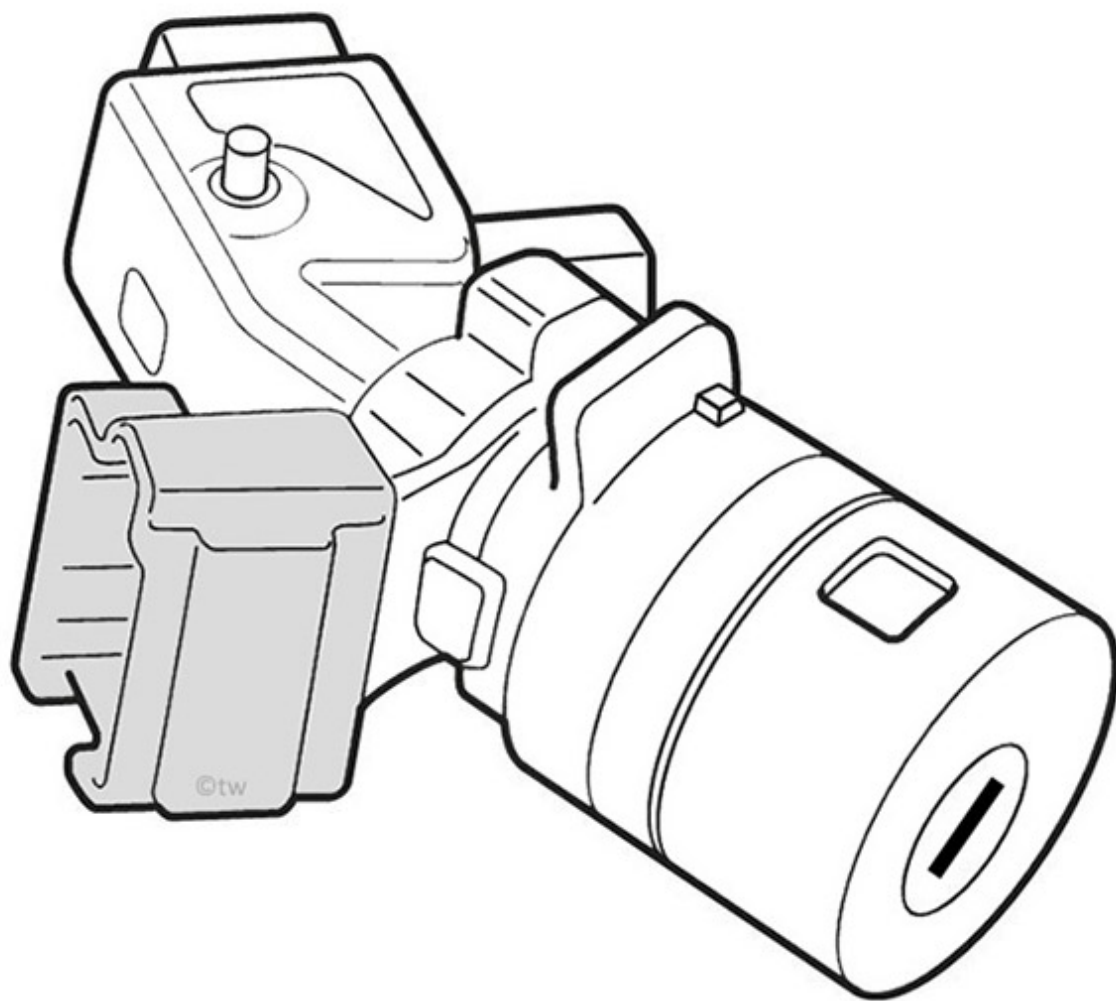
Tændingslås Renault

Hvis der konstateres en defekt i r startmotoren på ovennævnte modeller, kan årsagen være en defekt tændingslås. shy /> En slidt eller ødelagt fjeder inde i tændingslåsen kan medføre, at tændingslåsen ikke vender direkte tilbage til udgangsposition efter startprocessen. Det medfører, at starteren er aktiveret længere end ønsket og forbliver i indgreb, efter at motoren er startet.shy />

Vurdering af skadershy /> Før den nye starter monteres, skal der foretages en vurdering af skader på den udtagne enhed. Hvis den egentlige årsag til skaden på køretøjet ikke fjernes, vil den nye komponent også blive beskadiget.shy /> Hvis der er synlige skader, f.eks. en blå anløbet ankeraksel eller et afslidt tandhjul, kan det skyldes, at starteren er blevet drevet med rundt. I så fald skal tændingslåsen kontrolleres og om nødvendigt udskiftes.shy />
