## Skoda Enyaq - fejl i forlygtejustering

## Forkert justering af forlygter efter servicearbejde

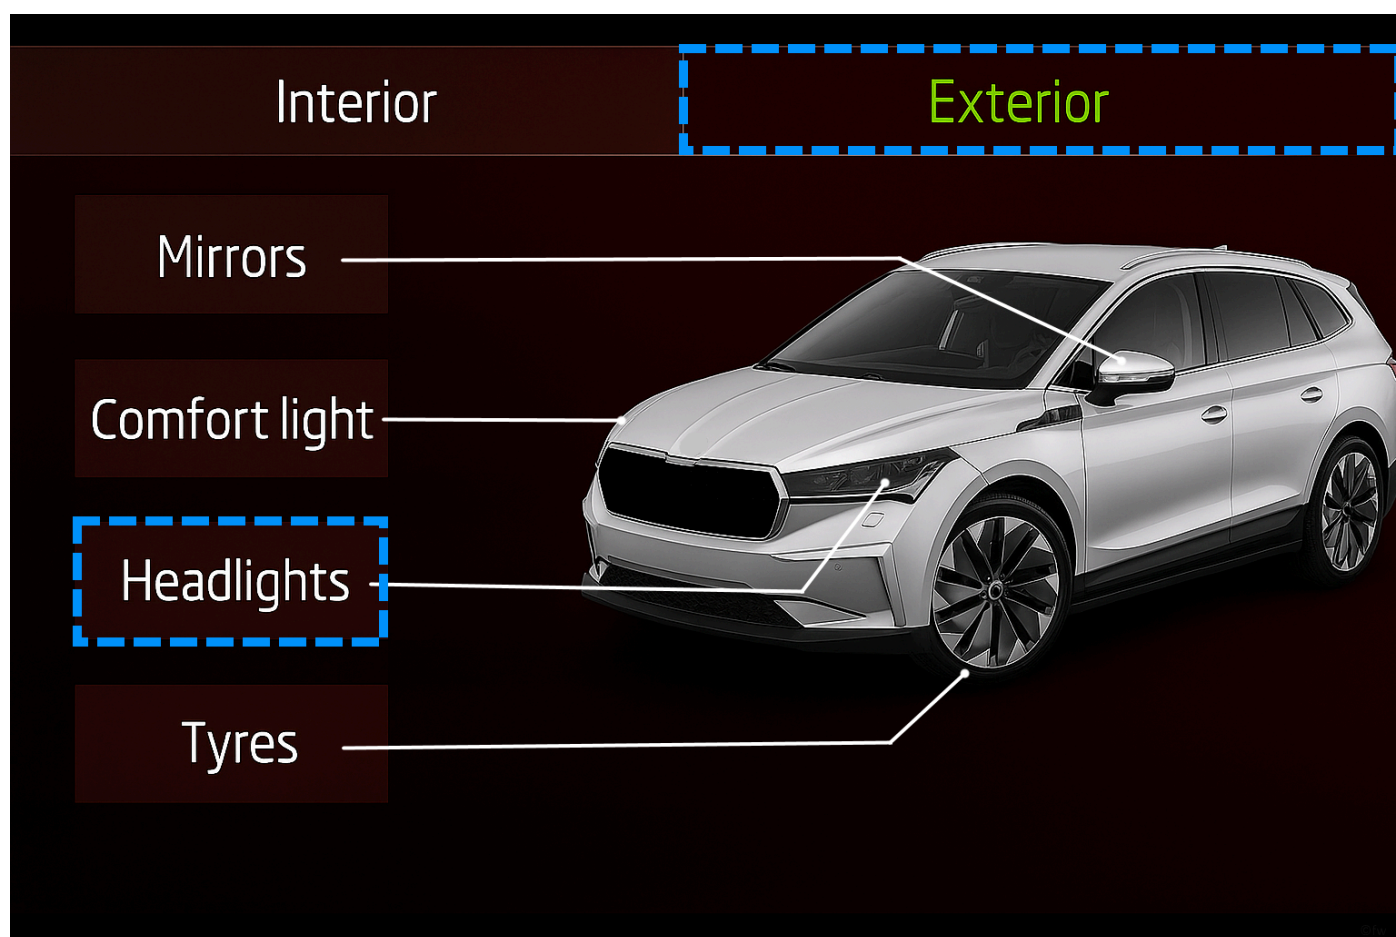
Eksempel på menustruktur i infotainmentsystemet: I området "Eksteriør" fører menupunktet "Forlygter" til menuen til indstilling af lyslængden.

I disse tilfælde er årsagen den automatiske lygteindstilling, som ikke blev sat til nul før grundindstillingen af hovedlygterne. Den passende funktion findes i infotainmentmenuen under "Servicemenu → Eksteriør → Forlygter → Lysindstillinger".

For at få en korrekt justering skal den automatiske lygtenivellering derfor indstilles til nul på forhånd i ovenstående menu. Først derefter må den grundlæggende justering af hovedlygterne udføres ved hjælp af en passende lygteindstillingsanordning i overensstemmelse med producentens specifikationer. Til sidst skal du kontrollere funktionen og foretage en prøvekørsel.

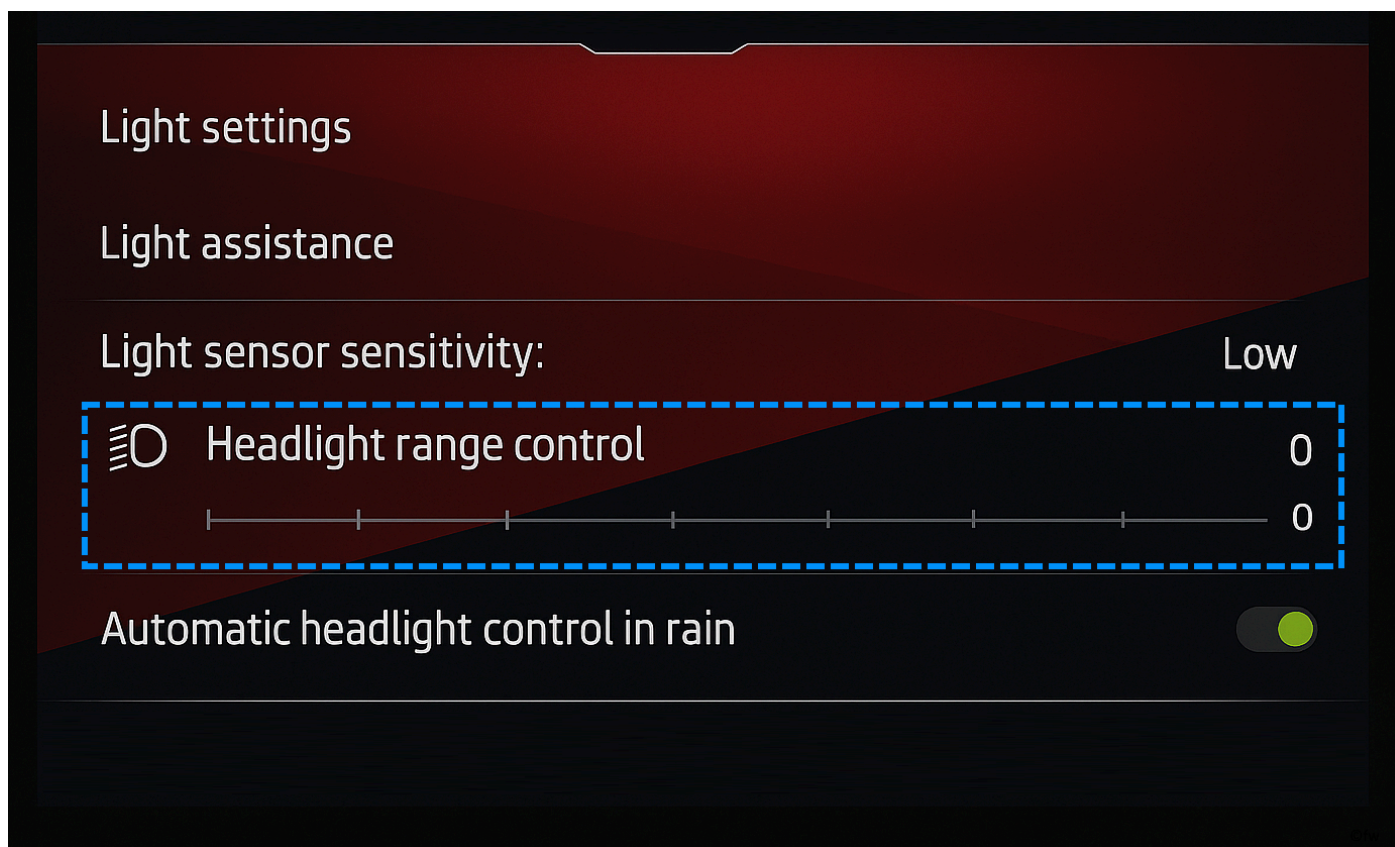
Illustrativ visning: I dette menupunkt kan den automatiske lyslængderegulering sættes til nul.

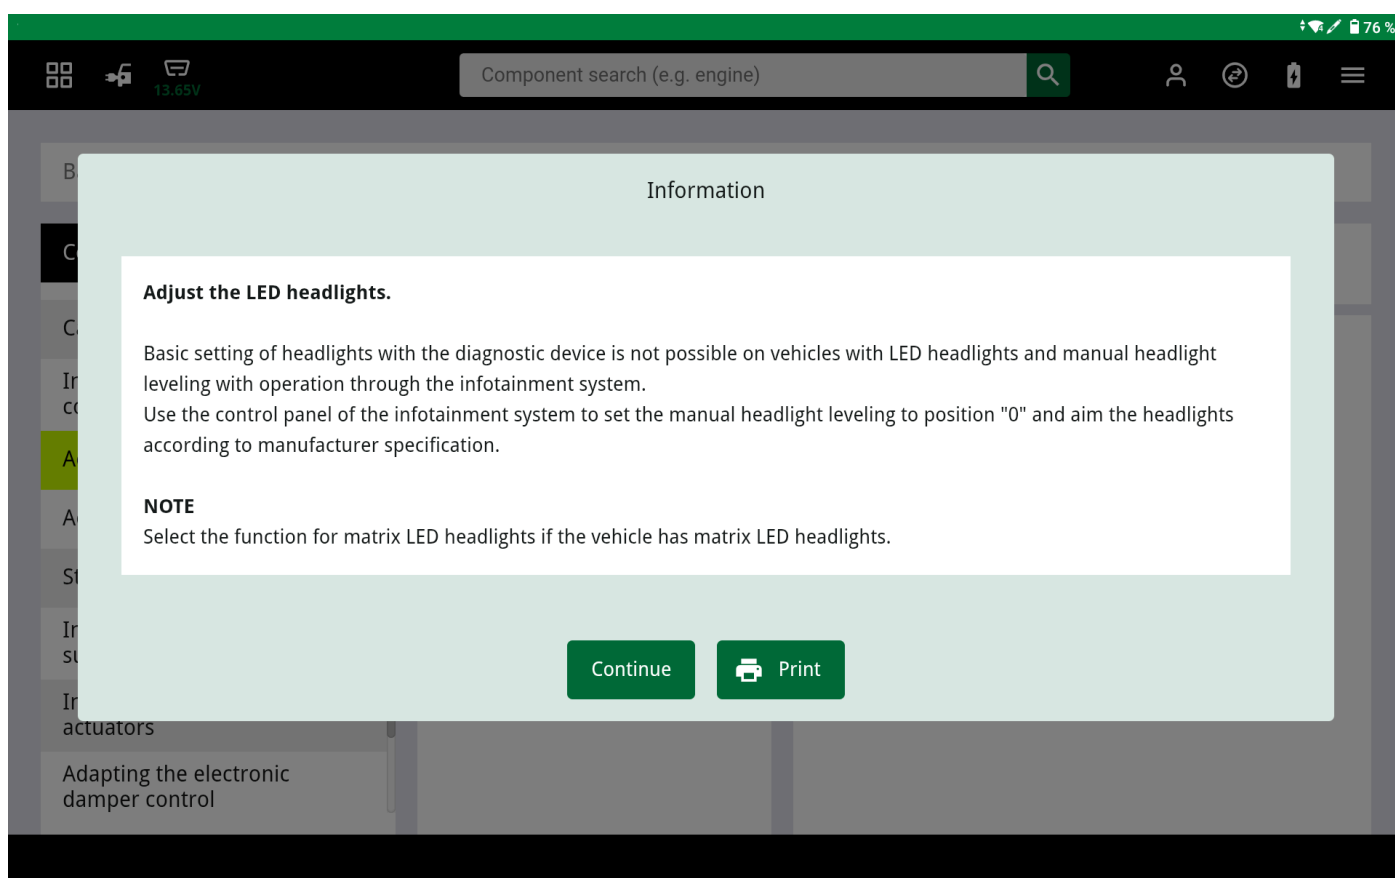
Notat i diagnoseenheden om fremgangsmåden til justering af forlygter
