Volvo V70 - Lavtryks-servicetilslutning | HELLA

Low-pressure service connection

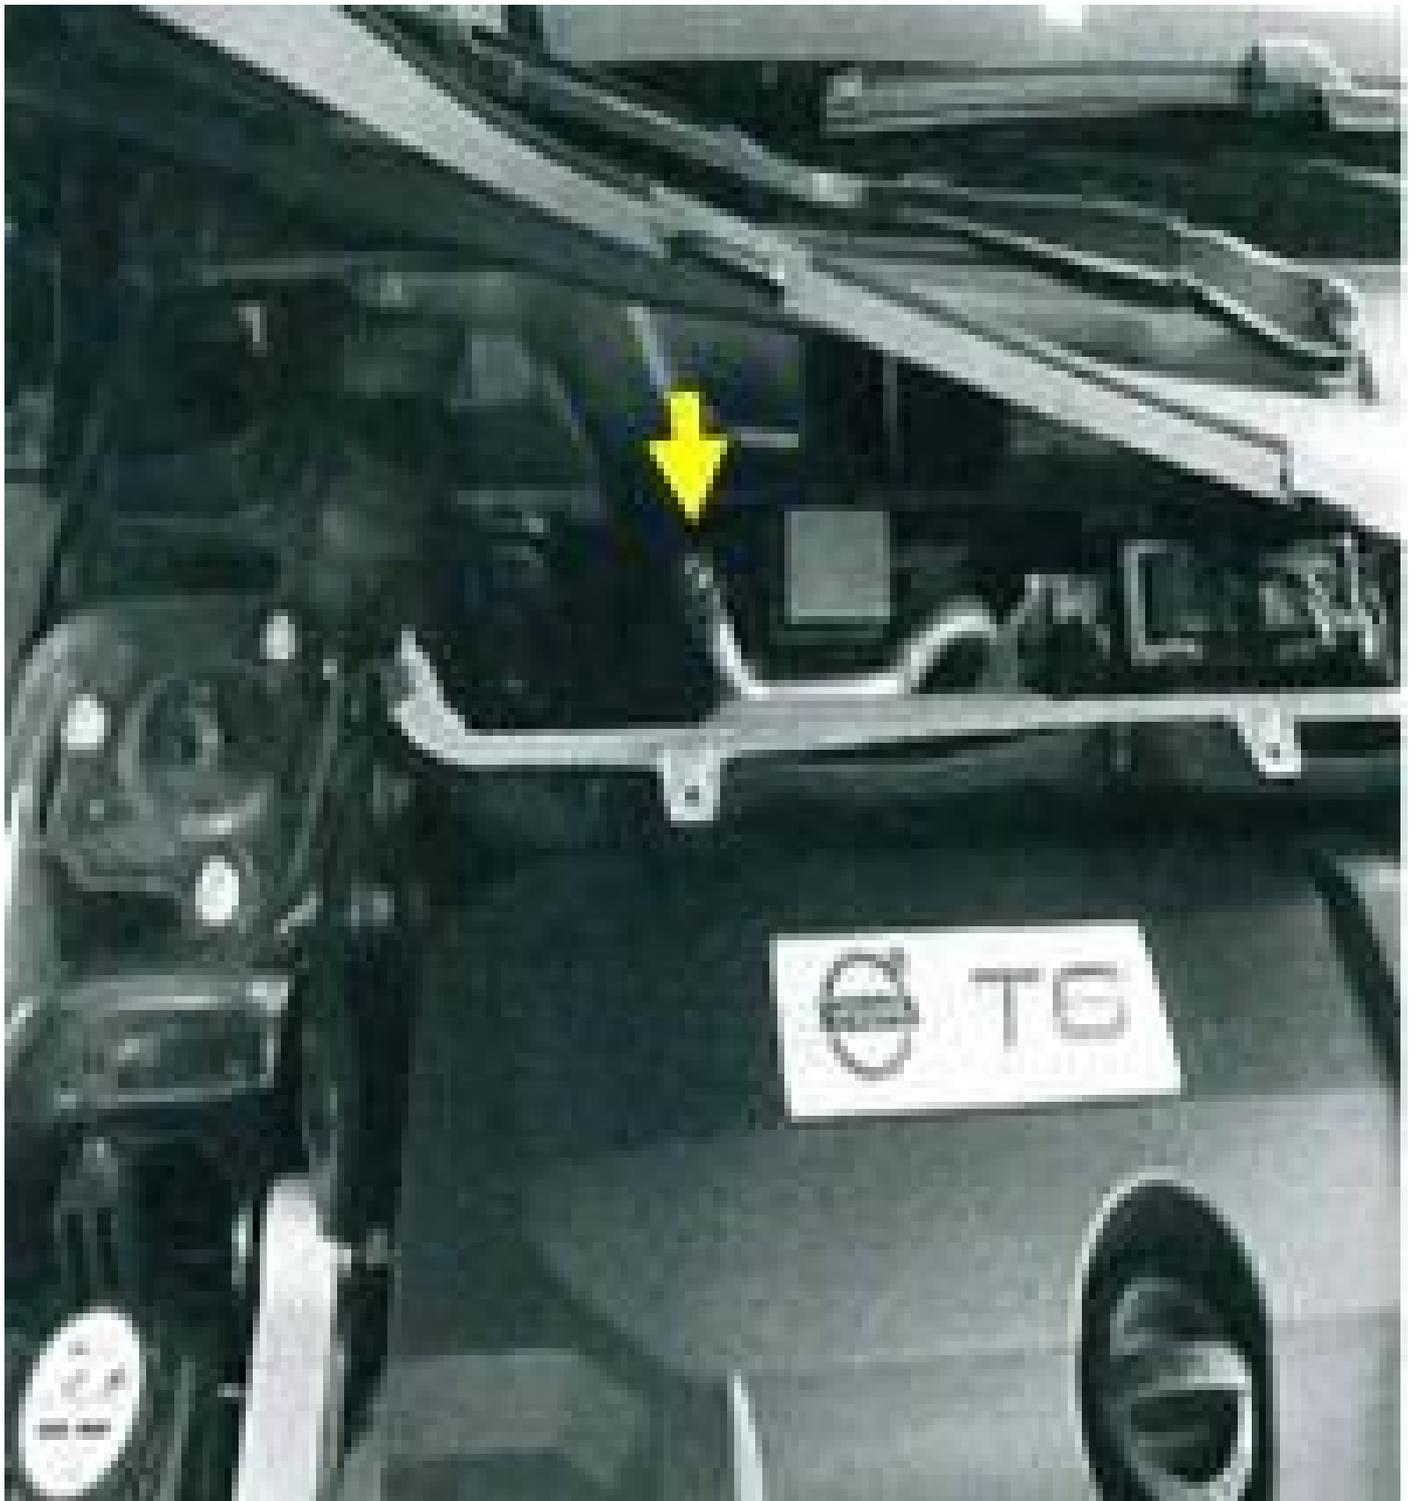
The connection is located on the front passenger side underneath the water tank cover (see figure).

As it is very complicated to remove the cover completely, we recommend that this is raised and locked in place with an appropriate object.
