## VW Beetle - Parkeringshjælp uden funktion

### Parkeringshjælp uden funktion

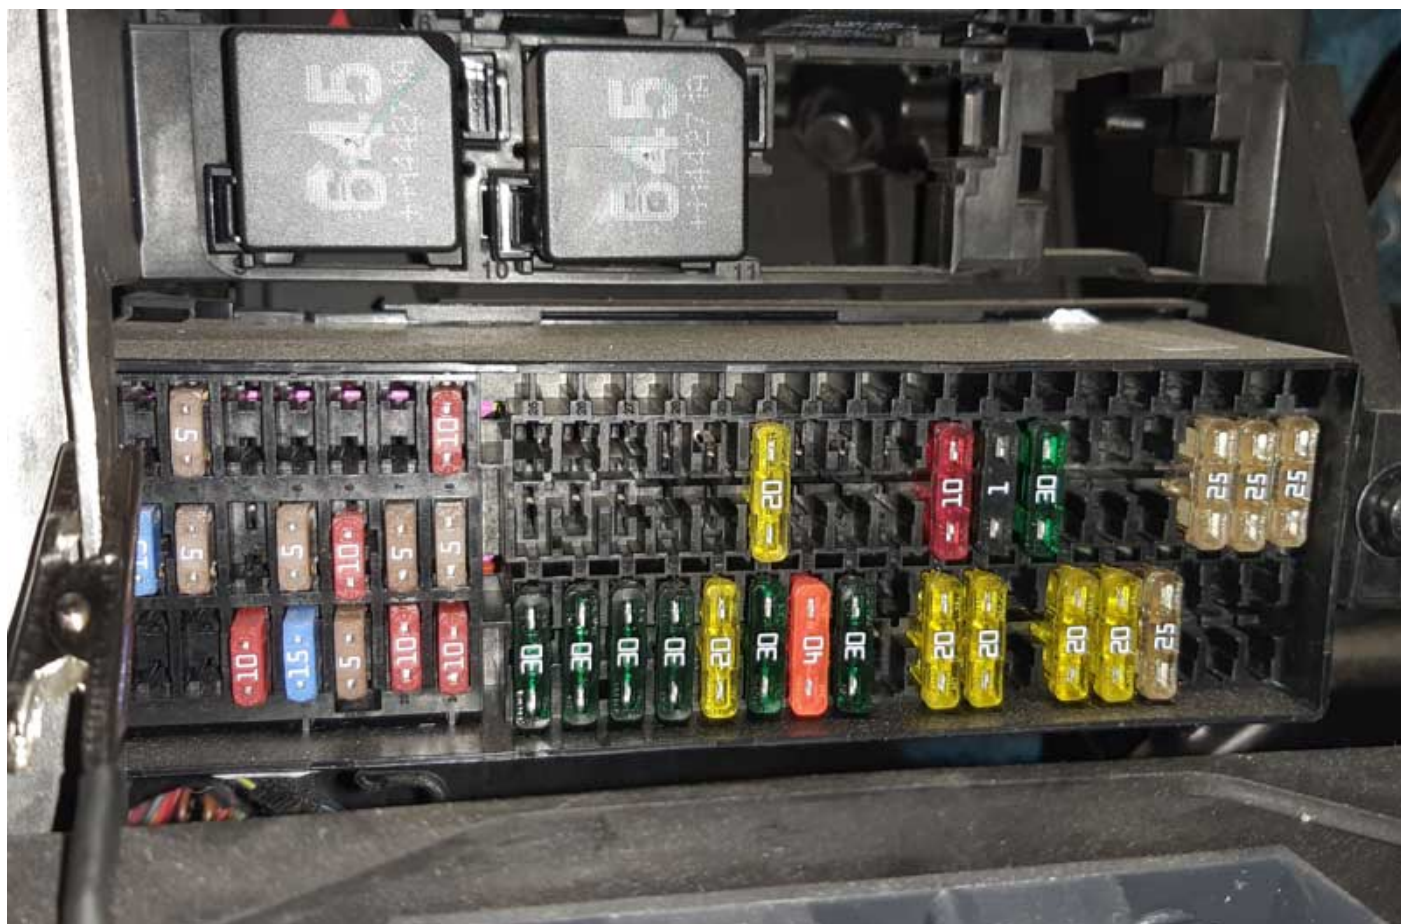
I ovennævnte modeller kan der pludselig opstå svigt i bagadvarselssystemet (parkeringshjælp). Fejlmeddelelsen "System not available" vises i displayet. Ofte virker "start/stop"-funktionen heller ikke længere.  
I dette tilfælde skal årsagen ikke nødvendigvis findes i softwaren eller de elektroniske komponenter. Kontroller først sikringerne i sikringsboksen i førerens fodrum (fig. 1). I de fleste tilfælde er sikringen til de elektrisk opvarmede viskerdyser defekt (fig. 2). Årsagen er en kortslutning i viskerdysens varmeelement, så ikke kun sikringen, men også dyserne skal udskiftes.  
Efter udskiftning af komponenterne er både parkeringshjælpens og "start/stop"-funktionen genoprettet. Denne information kan eventuelt også gælde andre Volkswagen-modeller.
