## VW T6 - Lækage ved SCR-systemet, AdBlue siver ud

### AdBlue siver ud fra SCR-systemet i VW Transporter T6

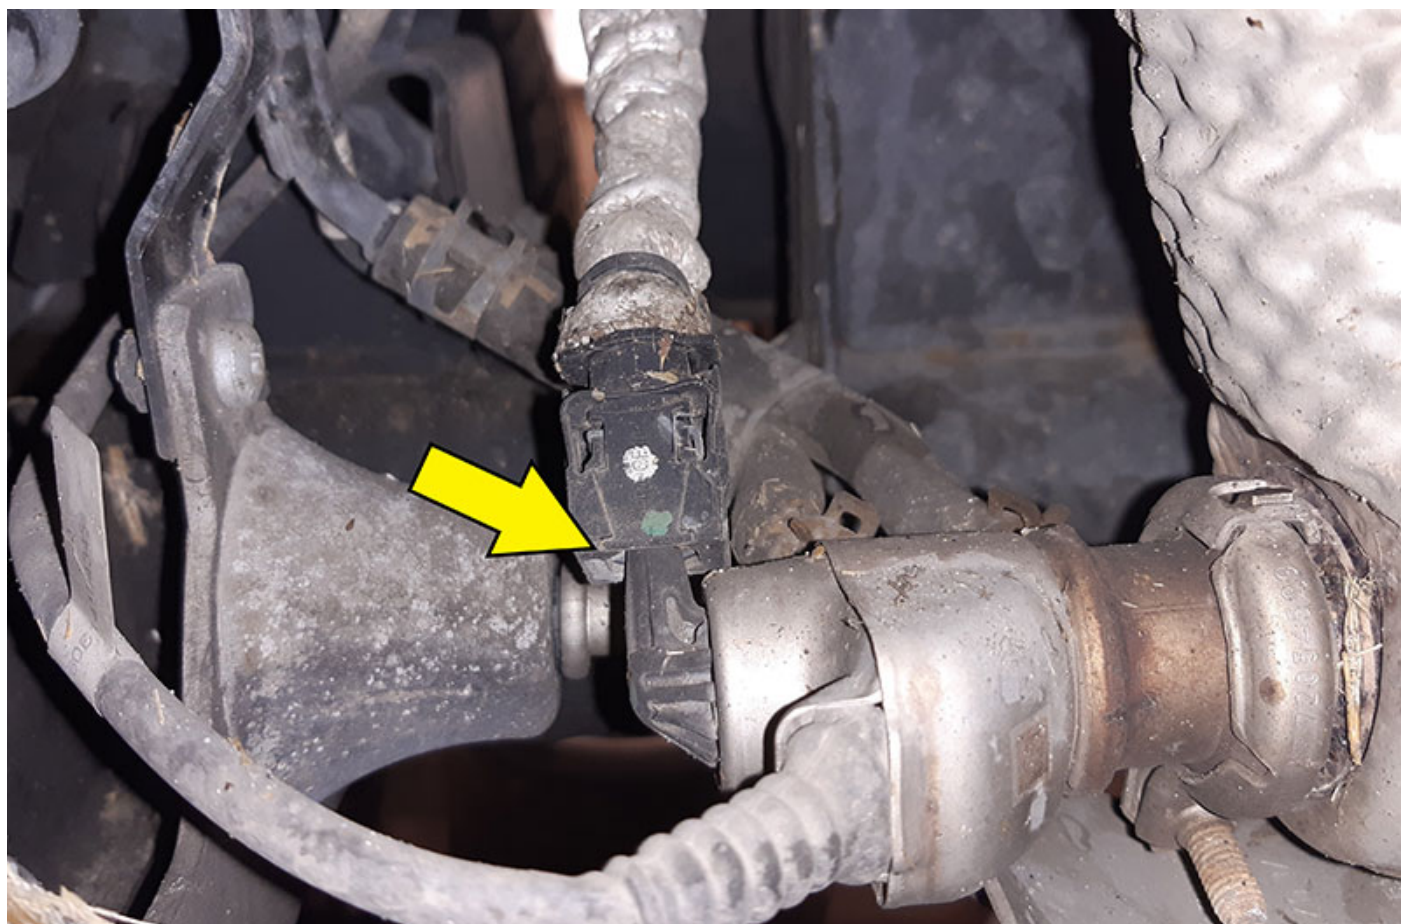
I ovennævnte modeller med SCR-systemer (selektiv katalytisk reduktion) kan der opstå utætheder i området omkring SCR-komponenterne. Her skal man være særlig opmærksom på forbindelsen mellem additivinjektoren og additivtilførselsslangen. Additivet (AdBlue) kan sive ud, fordi tilførselsslangen ikke går helt i indgreb på injektoren.  
For at afhjælpe dette skal additivtilførselsslangen udskiftes, og tilslutningen på injektoren rengøres i samme forbindelse. Sørg for, at slangen går helt i indgreb på injektoren.  
Disse oplysninger kan også gælde for andre bilmodeller med det samme SCR-system.
