Audi A6 / A8: aviso de advertencia en el cuadro de instrumentos | HELLA

Audi

A6/A8

Advertencia en el cuadro de instrumentos

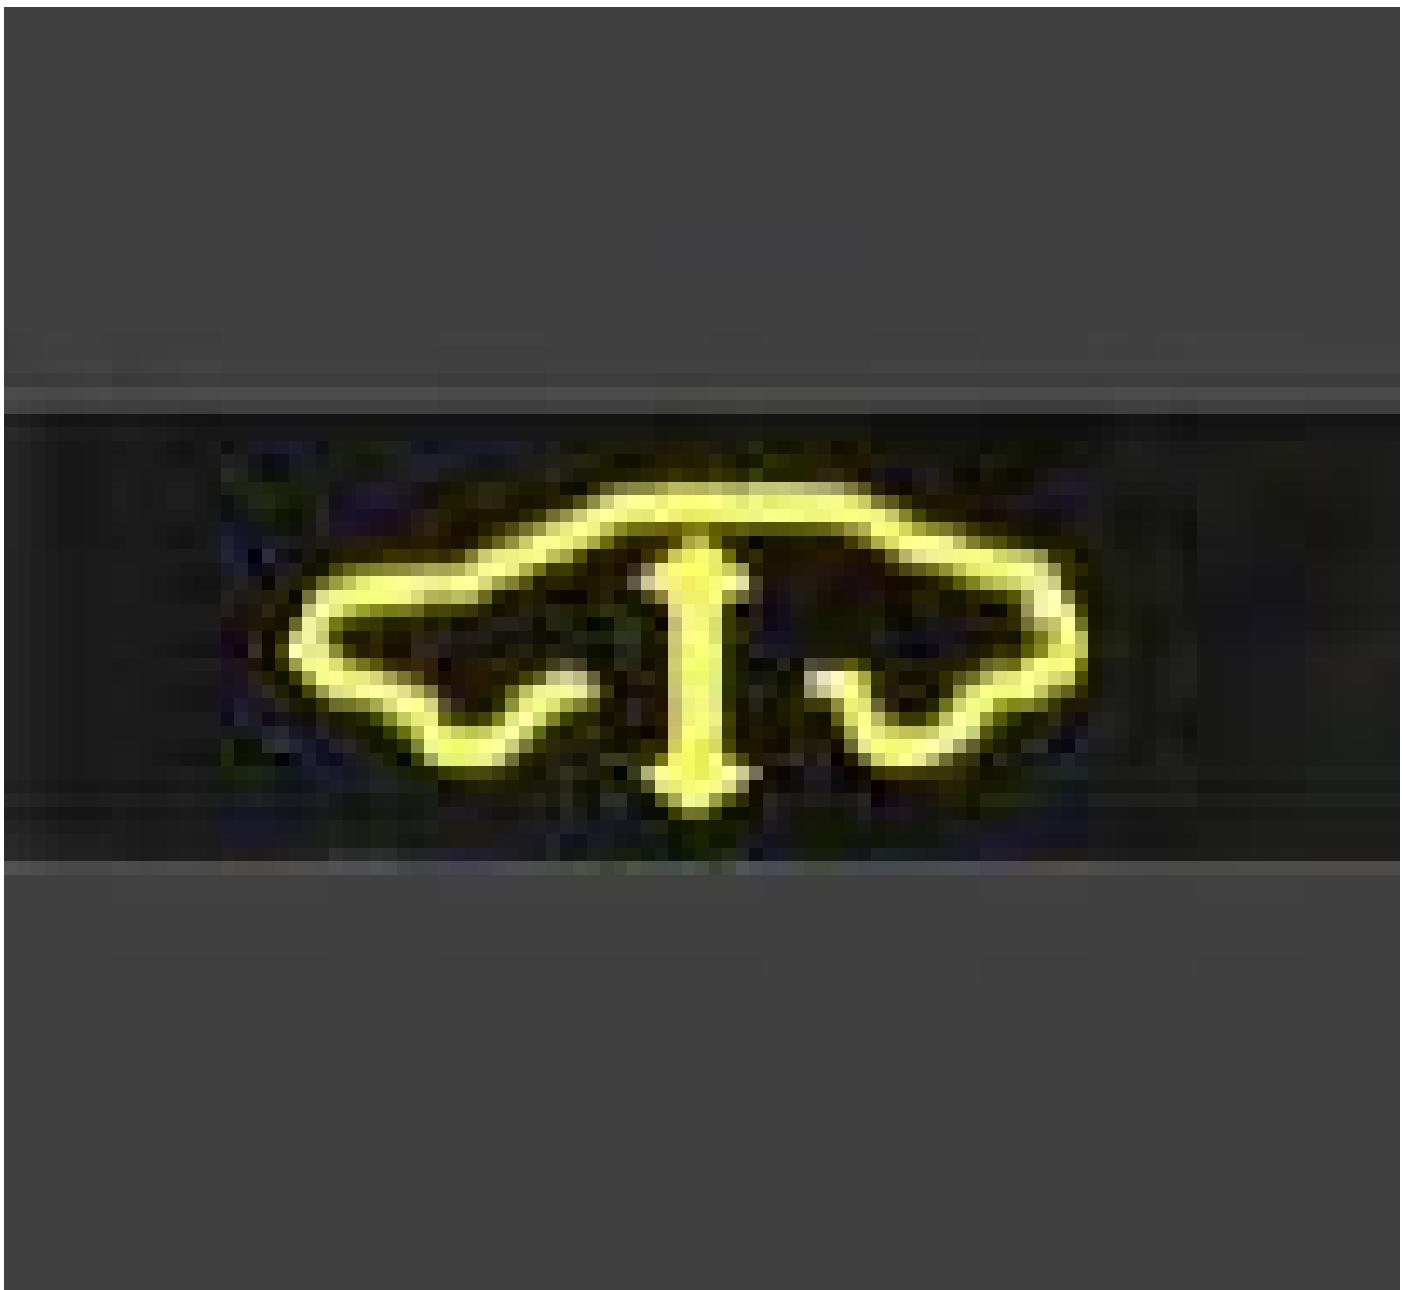
Para encender el encendido, pulse la tecla de función «CAR» en el MMI (Multi Media Interface). En el menú aparece «adaptive air suspension» (suspensión neumática adaptativa). Ahora, active el modo elevador con la tecla de función «SETUP» (en el cuadro de instrumentos se enciende una luz de control amarilla).

Setup Car

adaptive air suspension

Wagenhebermodus

Para activar el modo gato hidráulico (modo servicio), se debe proceder de la siguiente manera:

El modo gato se puede desactivar ajustándolo en el MMI (Multi Media Interface) o conduciendo a una velocidad superior a 15 km/h.
