# BMW Serie 2 Active Tourer - Cambiar el filtro del habitáculo

| Modelo de vehículo | Serie 2 Active Tourer (F45) |
| Síntoma | Sustitución del filtro del habitáculo |

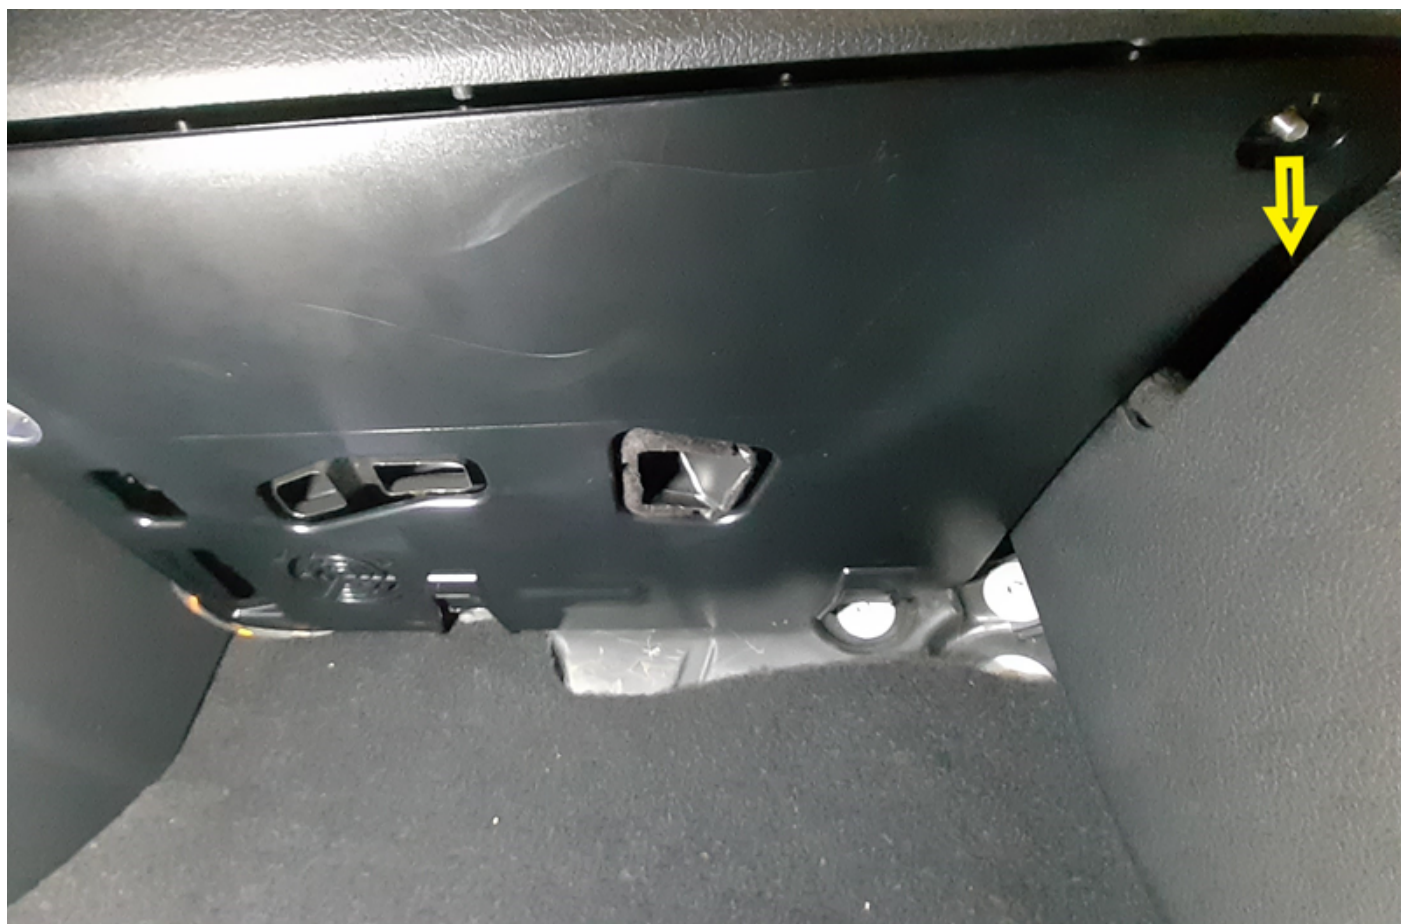
- <span class="gallery-mode--link" data-order="1">Fig. 1</span>: Desmonte el revestimiento del espacio reposapiés del lado del acompañante; retire primero los tornillos (2x).

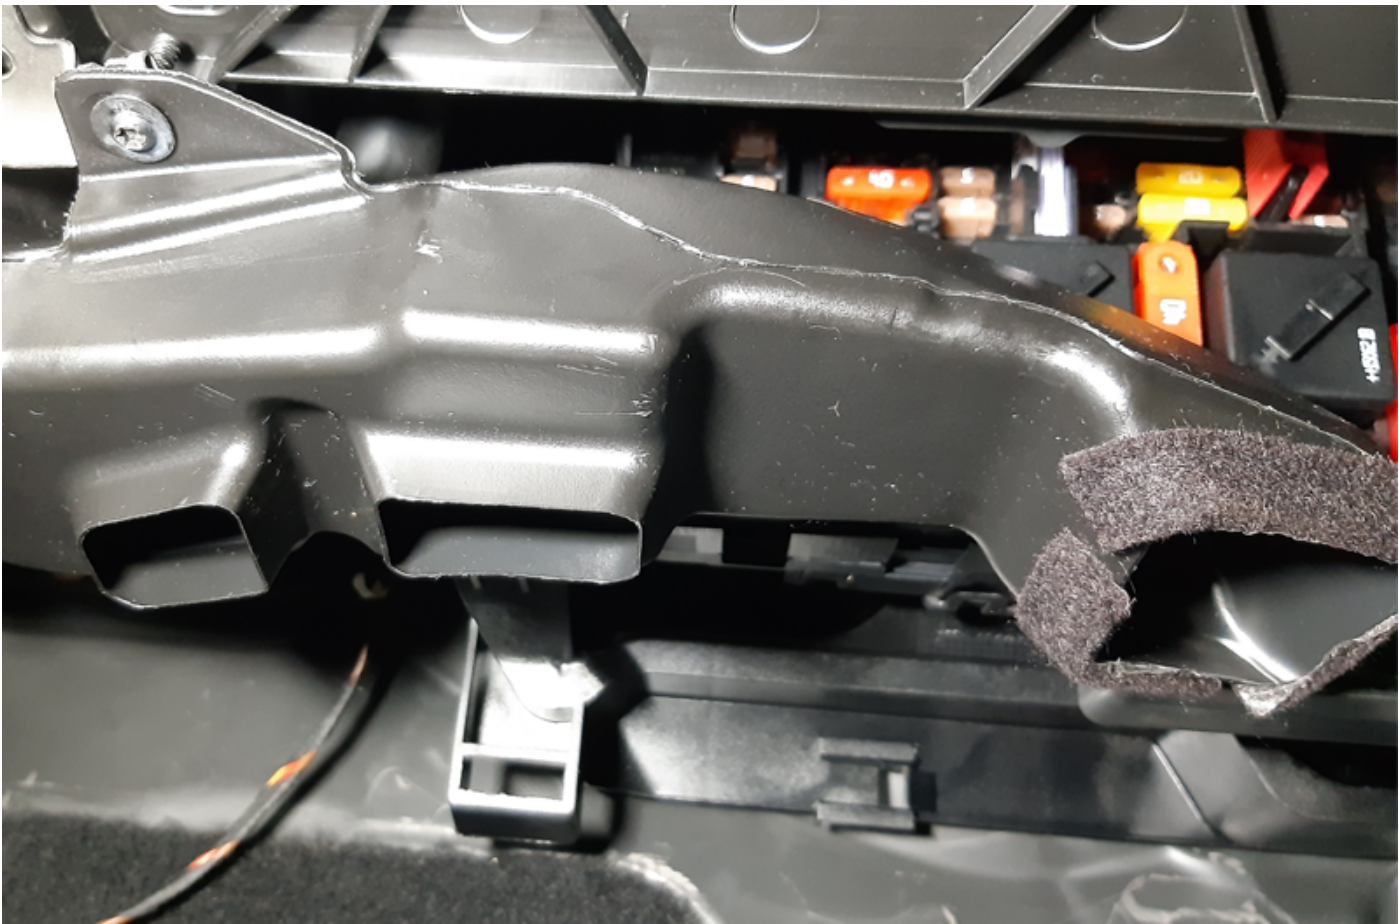
- <span class="gallery-mode--link" data-order="3">Fig. 3</span>: Desmonte la salida de aire; quite primero el tornillo (1x) y luego tire de la salida de aire hacia la derecha

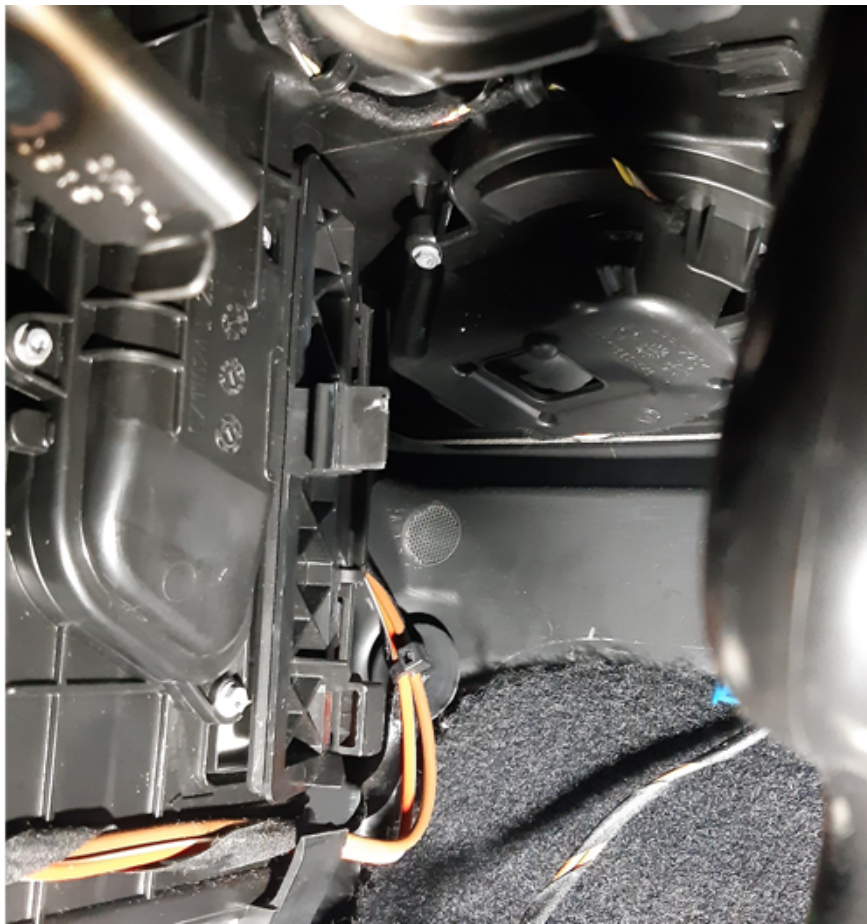
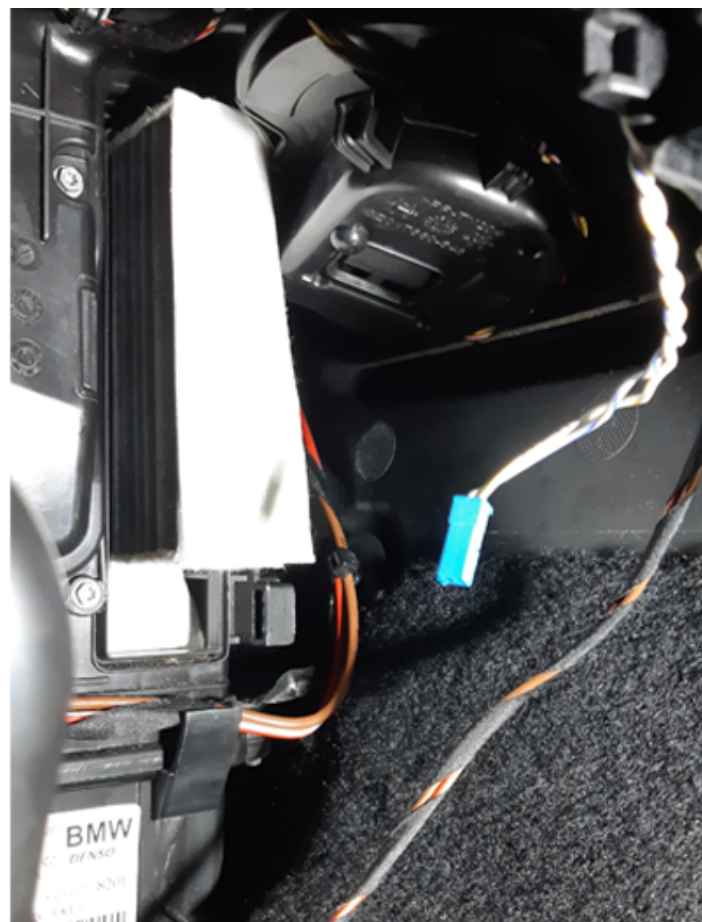
- <span class="gallery-mode--link" data-order="5">Fig. 5</span>: Desbloquee y retire la tapa de la carcasa de la calefacción/aire acondicionado
- <span class="gallery-mode--link" data-order="6">Fig. 6</span>: Extraiga el filtro del habitáculo  
Para instalar el nuevo filtro, proceda en orden inverso.
