BMW Serie 4 Coupé - La puerta del conductor no puede abrirse desde el exterior. No funciona la manilla de la puerta exterior | HELLA

Serie 4 Coupé

Tipo: F82

La puerta del conductor no se puede abrir desde el exterior Manija exterior de la puerta sin función

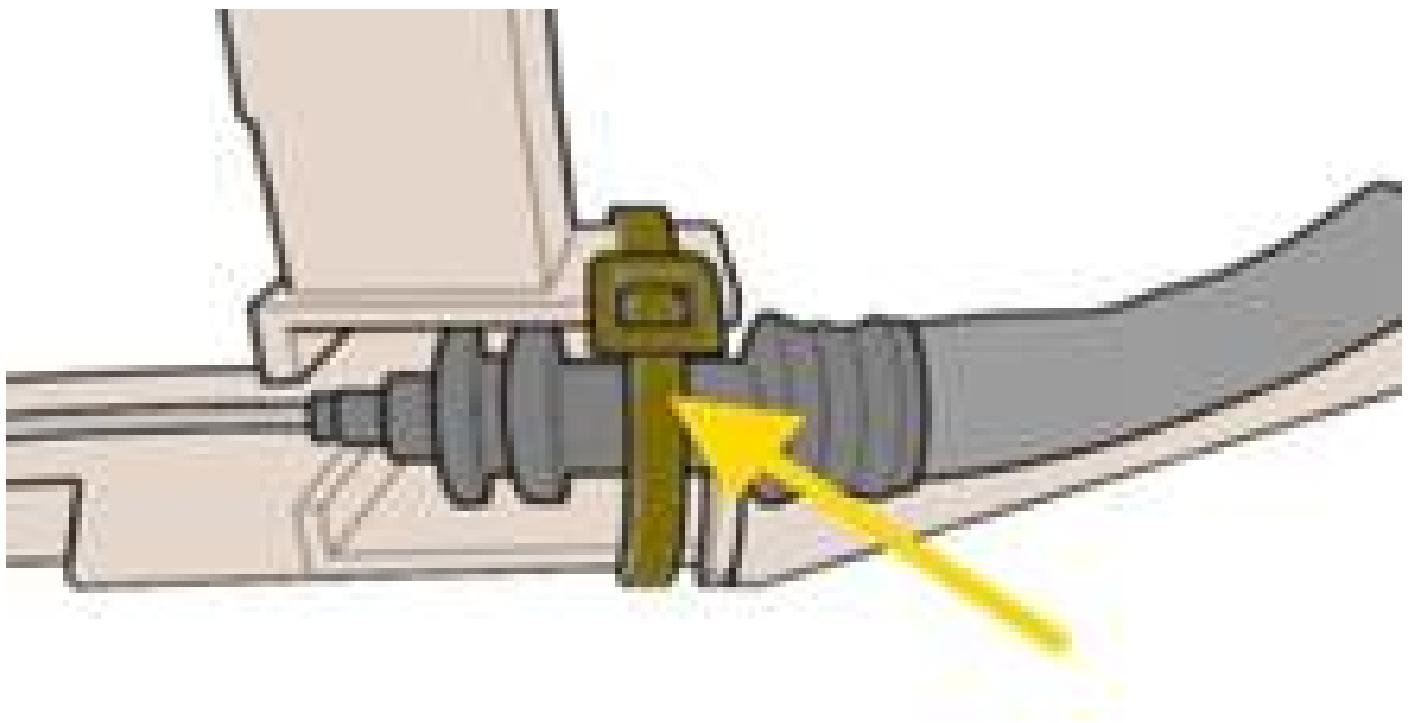
En este caso, el cable de desbloqueo se ha soltado de su posición de montaje.

Vuelva a colocar el cable de desbloqueo en la posición de montaje correcta y fíjelo con una abrazadera. (ver foto)
