BMW i3 - Tomas de servicio del aire acondicionado | HELLA

Fabricados a partir de 08/2013

Tomas de servicio del aire acondicionado

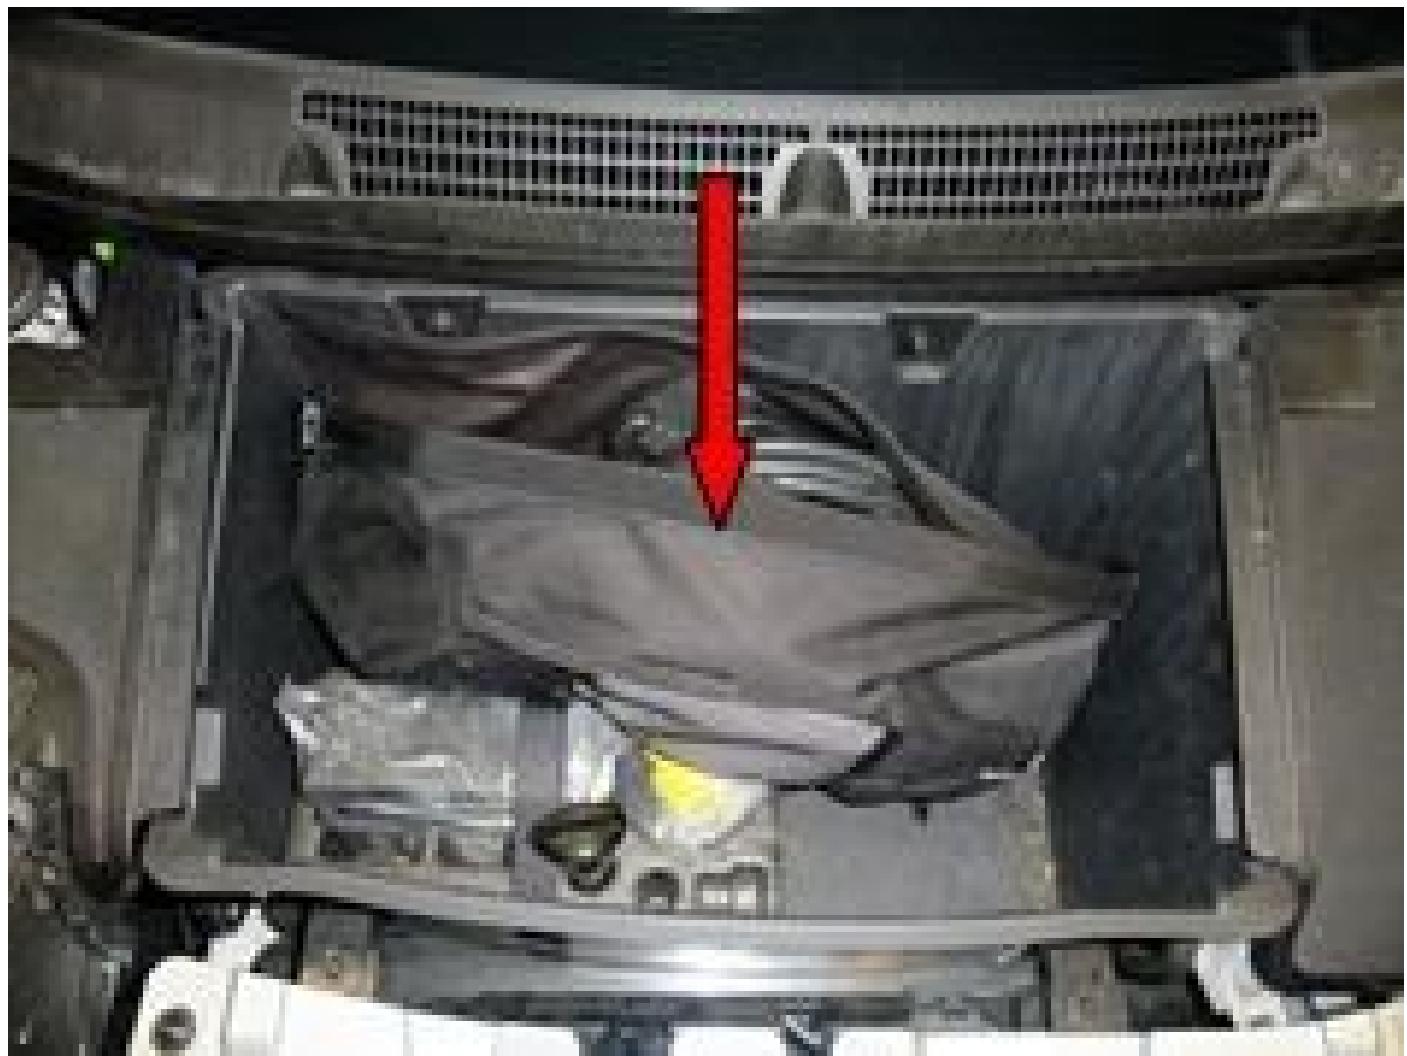
Imagen 1

- Abrir el capó del motor
- Vaciar el cajón de carga (cargador, etc.); imagen 1
- Retirar los 6 tornillos del cajón de carga (imagen 2)
- Retirar la cubierta situada a la derecha del cajón de carga (imágenes 3 y 4)
- Retirar la cubierta situada a la izquierda del cajón de carga
- Retirar el cajón de carga
- Ahora pueden verse las tomas de servicio (imagen 5)

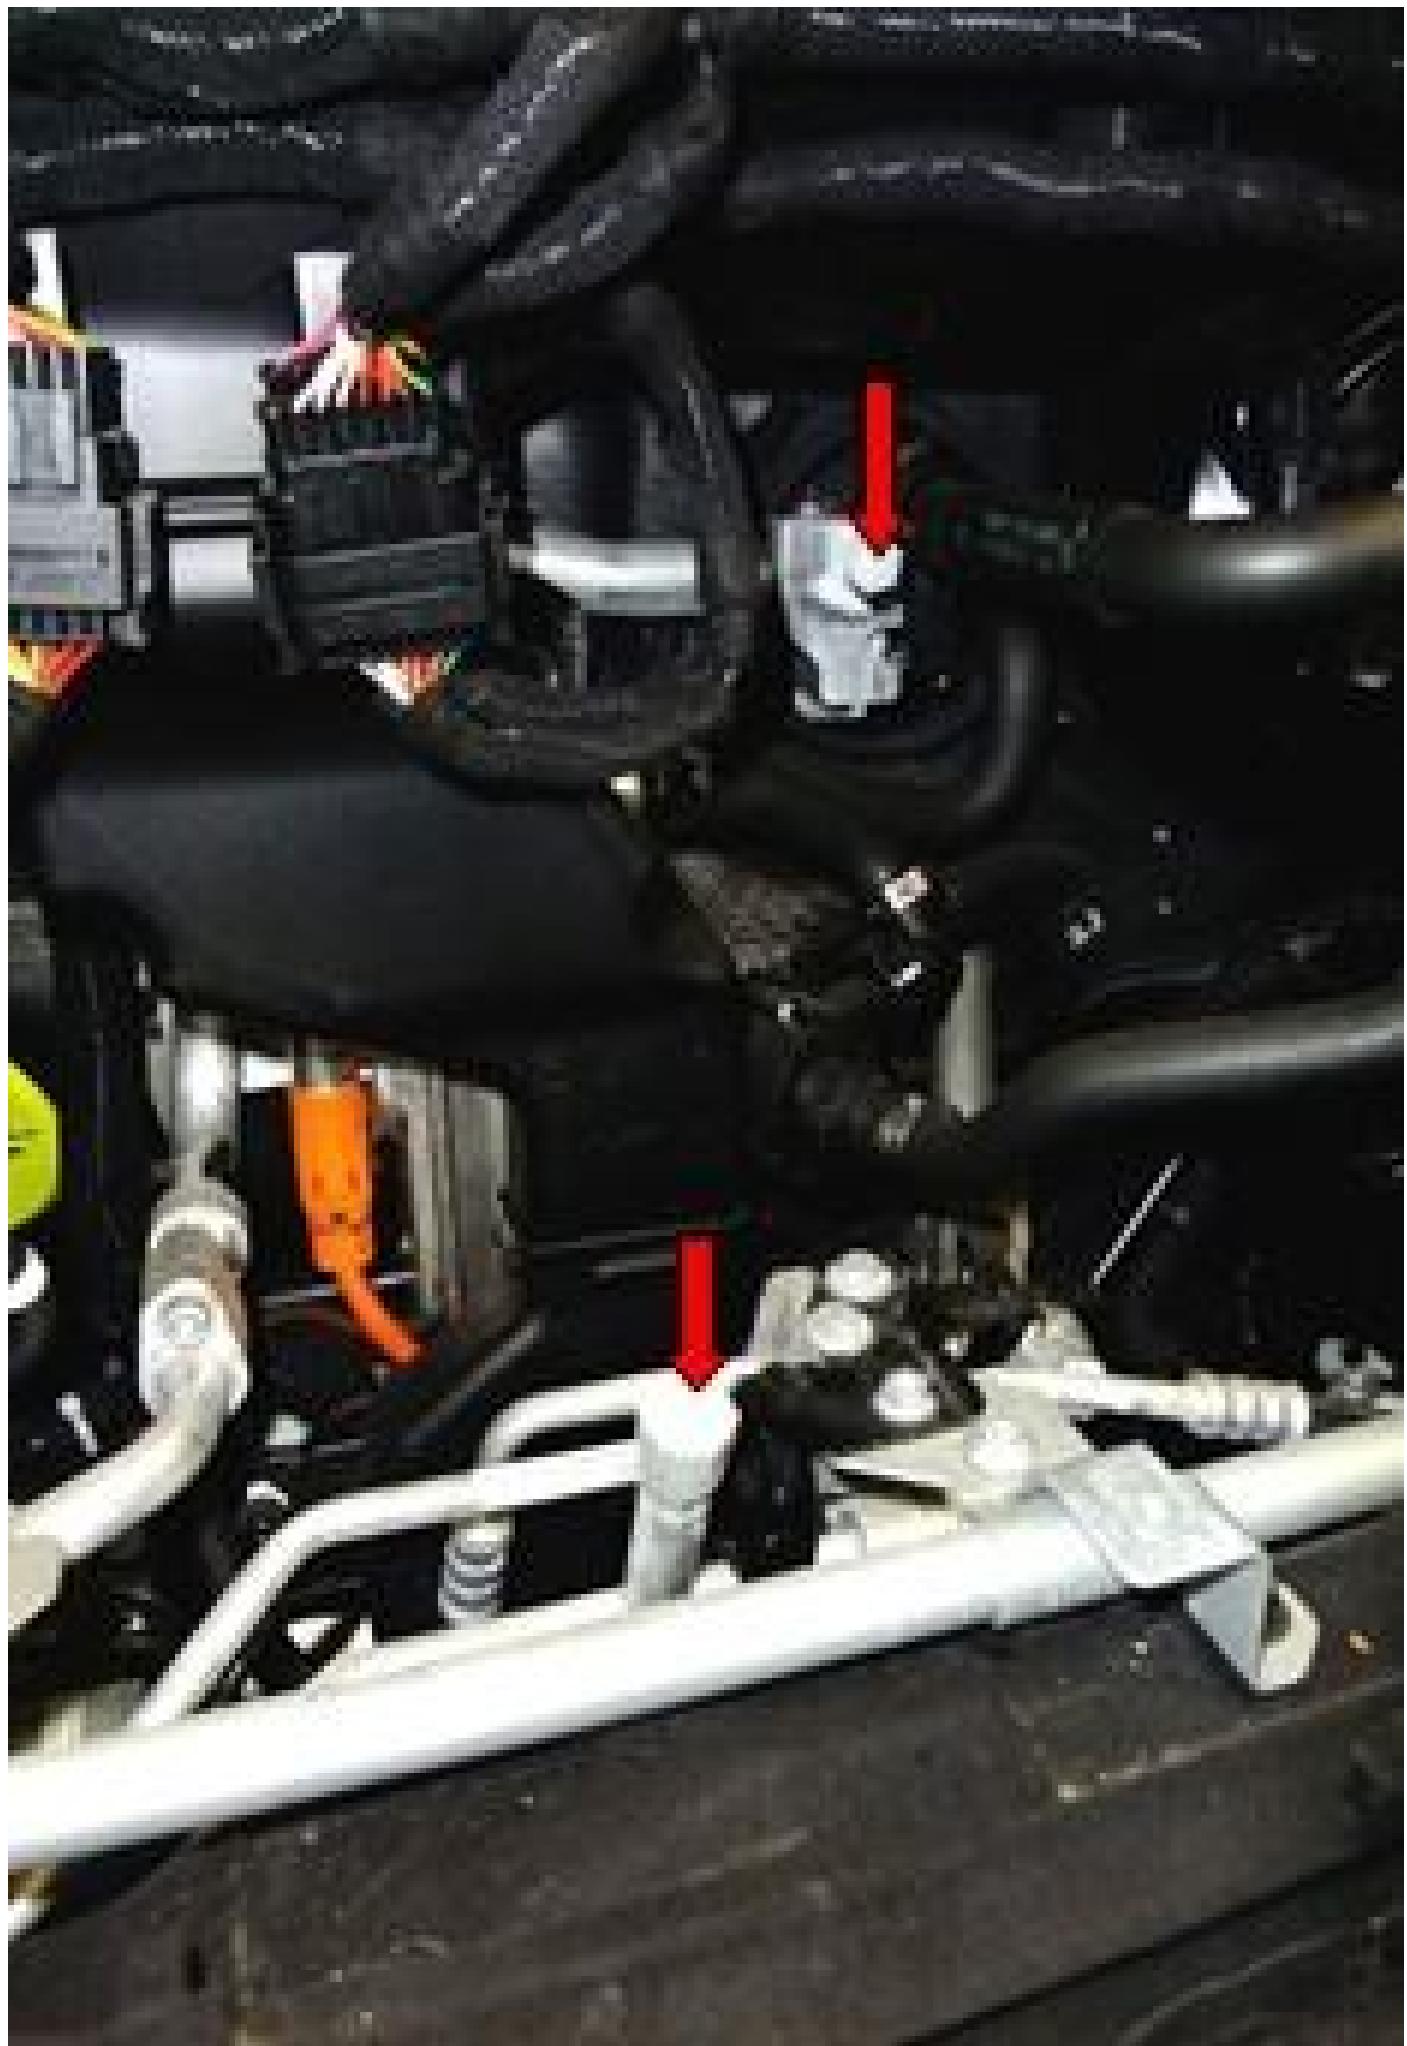
Atención: El aire acondicionado de este vehículo contiene refrigerante R1234yf. Cantidad de relleno: 750 g
