Fendt Favorit 500 - Conexiones de alta/baja presión del aire acondicionado

Hoja de datos	
Fabricante	Fendt
Modelo de vehículo	Favorit 500 (509C - 515C)
Año de fabricación	1993 - 2000
Síntoma	Conexión de alta/baja presión del aire acondicionado

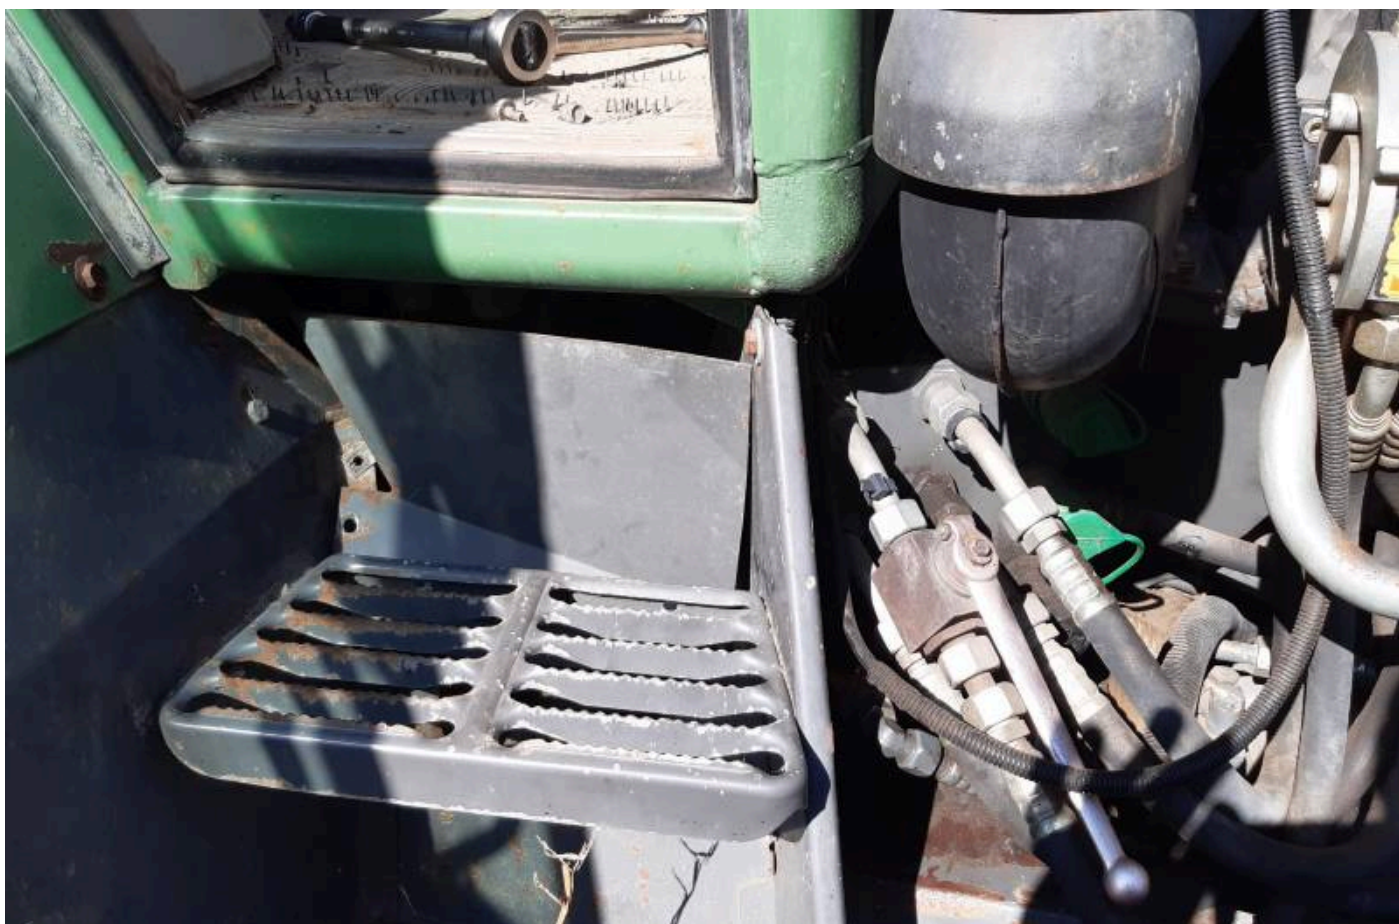
En el marco de los trabajos de mantenimiento y reparación del sistema de aire acondicionado, es necesario vaciar o rellenar el sistema. Pero las conexiones de servicio no están ni en el compartimento del motor ni en el techo de la cabina. Para acceder a esas conexiones es necesario retirar primero la chapa de cubierta en la zona de los escalones del lado derecho (Fig. 1). Después de eso la conexión de alta y baja presión está visible. No obstante, la zona no ofrece mucho espacio para conectar las mangueras de la unidad de servicio de aire acondicionado (Fig. 2).
