# Jeep Commander - Fallo de funcionamiento de la válvula de ventilación | HELLA

Jeep

Commander

Fallo de funcionamiento de la válvula de ventilación

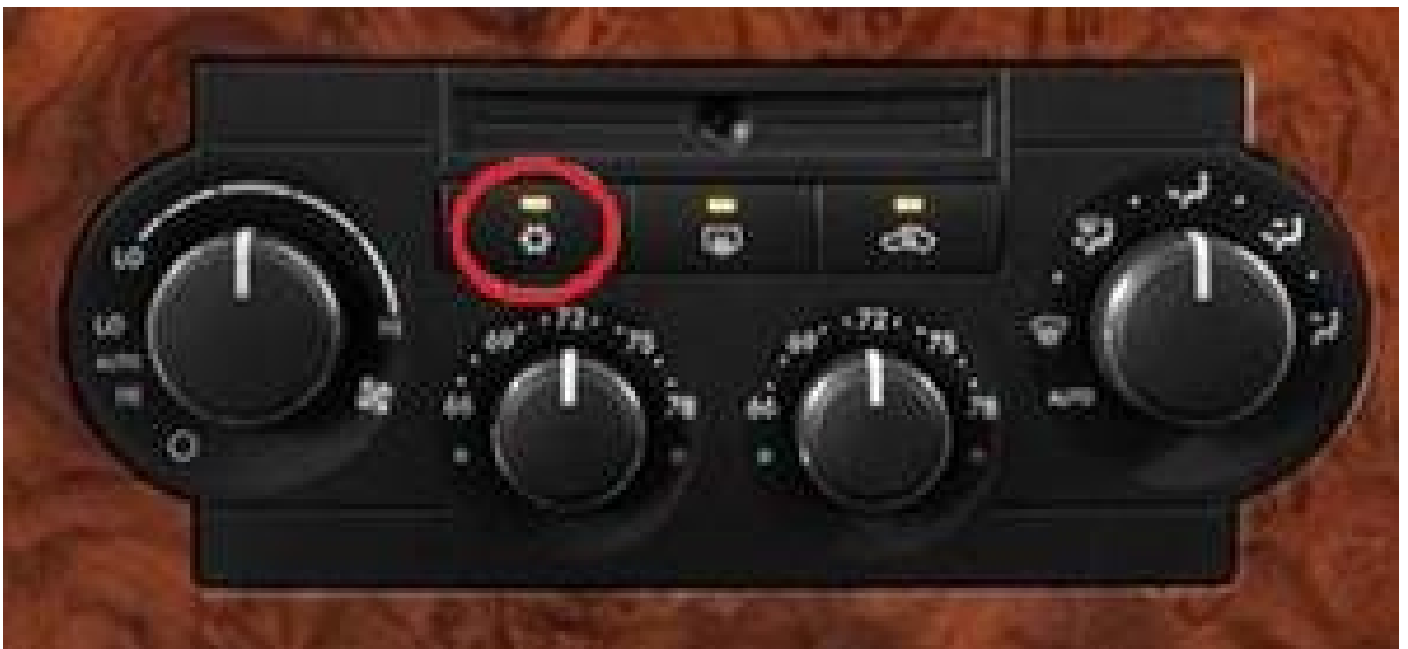
La tecla AC parpadea

Cuando se circula a una velocidad más elevada con los vehículos mencionados arriba puede suceder que el indicador de función de la tecla AC (imagen) comience a parpadear de repente. Además, la válvula de ventilación se abre y cierra continuamente, lo que muchas veces se percibe por un ruido chirriante.

En este caso la avería no debe buscarse en el sistema de ventilación, sino en la zona del mando de válvulas. Generalmente, esta avería puede subsanarse mediante el montaje de una unidad de mando nueva (imagen).
