# **KIA Cee'd - El motor no tiene potencia | HELLA**

**Fabricados entre 2006 y 2012**

**Todos los vehículos con regulación variable de las válvulas**

El motor no tiene potencia

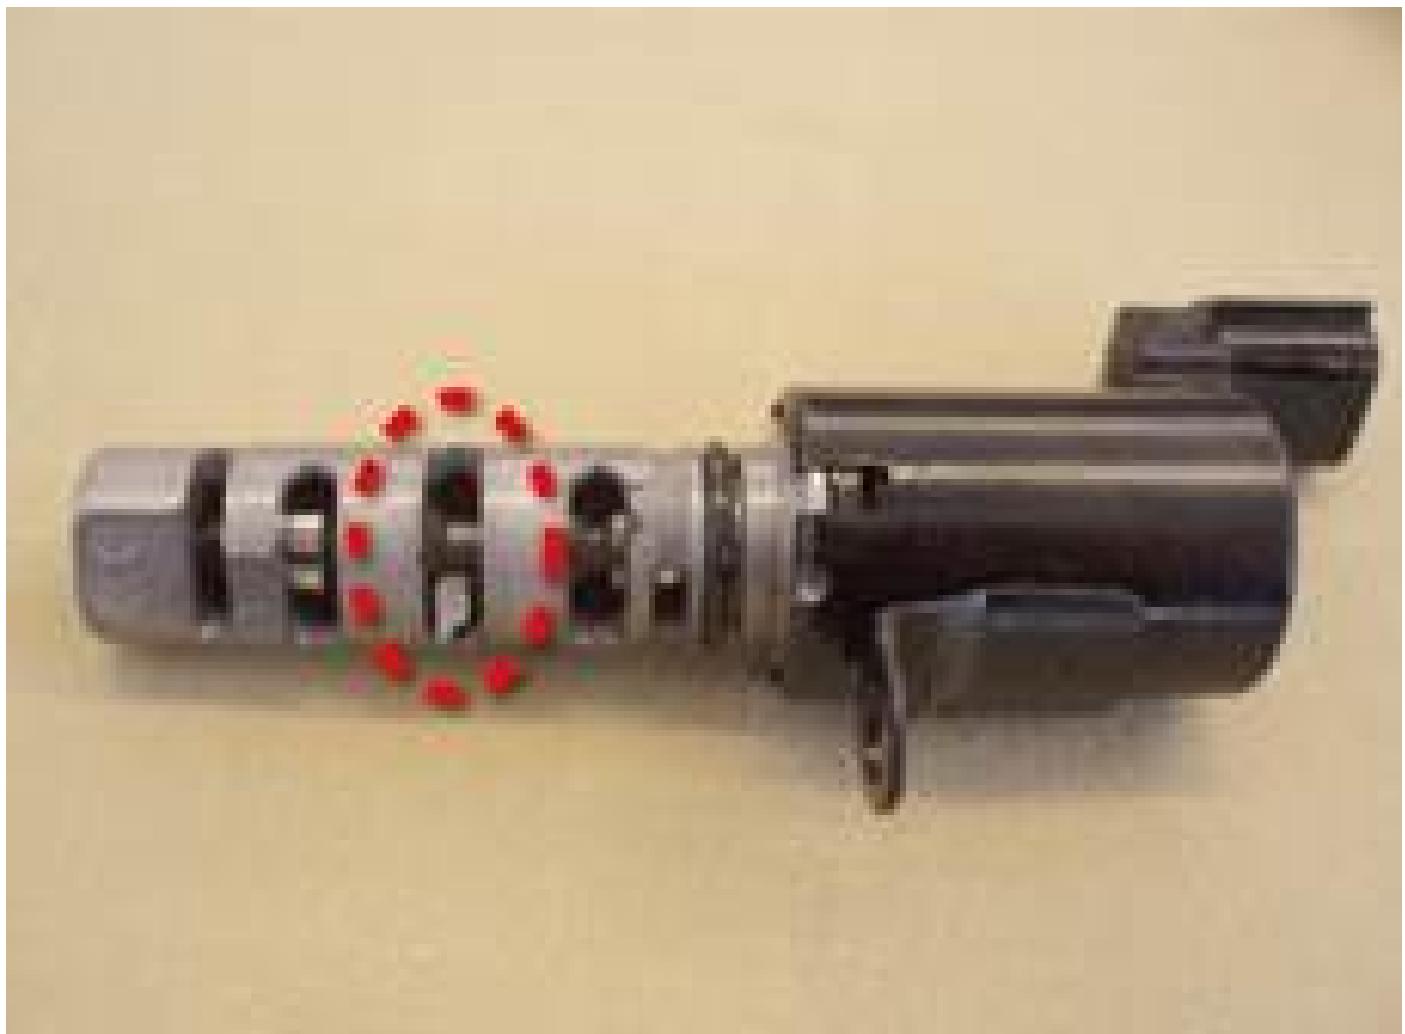
1. Desconectar el encendido.
2. Desconectar el actuador.
3. Medir la resistencia entre las dos clavijas de conexión. A 20° C deberían medirse los siguientes valores.
  - Actuador Siemens 6,8 – 8,0 Ohm
  - Actuador Denso 6,9 – 7,9 Ohm
  - Actuador Delphi 6,7 – 7,7 Ohm
4. Si los valores medidos no son correctos, hay que sustituir el actuador. Si son correctos, hay que desmontar el árbol de levas y revisar si hay daños mecánicos. En algunos casos puede suceder que se hayan acumulado restos metálicos en el actuador y por ello no pueda regularse (ver imagen). Si así fuera, hay que limpiar el actuador con aire a presión.

Si el cliente percibe el fallo arriba mencionado, podría ser debido a una avería en el actuador del árbol de levas. En la unidad de control del motor quedan registrados diversos códigos de avería relacionados con la regulación variable de las válvulas. Además, puede detectarse también una marcha irregular del motor y una admisión de gases defectuosa. Antes de sustituir el actuador, deberían realizarse las siguientes comprobaciones:
