# Kia Venga: el ventilador interior solo funciona al máximo nivel

Fabricante	Kia
Modelo de vehículo	Venga
Motor	Todos los modelos
Año de fabricación	2016 - 10.2019
Síntoma	El ventilador interior solo funciona al máximo nivel

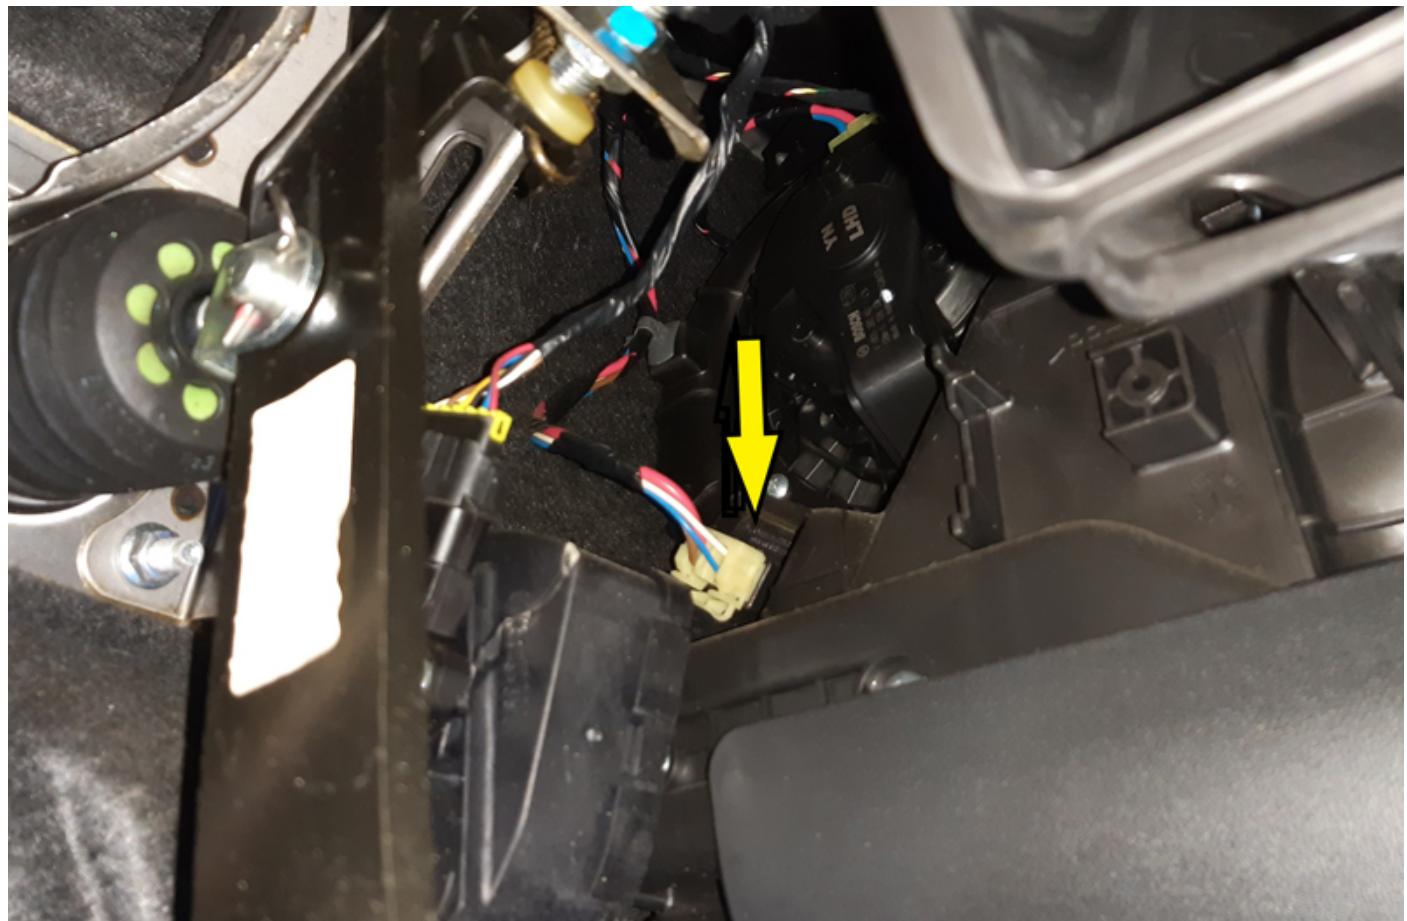
En los vehículos con aire acondicionado manual mencionados anteriormente, puede ocurrir que el ventilador interior solo funcione al máximo nivel (velocidad máxima del ventilador). Esto suele indicar que el regulador del ventilador (resistencia) está defectuoso. Lo mismo ocurre con estos vehículos. Sin embargo, se accede a él a través del espacio para los pies del conductor y no a través del espacio para los pies del pasajero, como suele ser habitual (<span class="gallery-mode--link" data-order="1">fig. 1</span>).
