Mazda 3 (BK) - Entrada de agua en el interior del vehículo | HELLA

Mazda

3 (BK)

Entrada de agua en el interior del vehículo

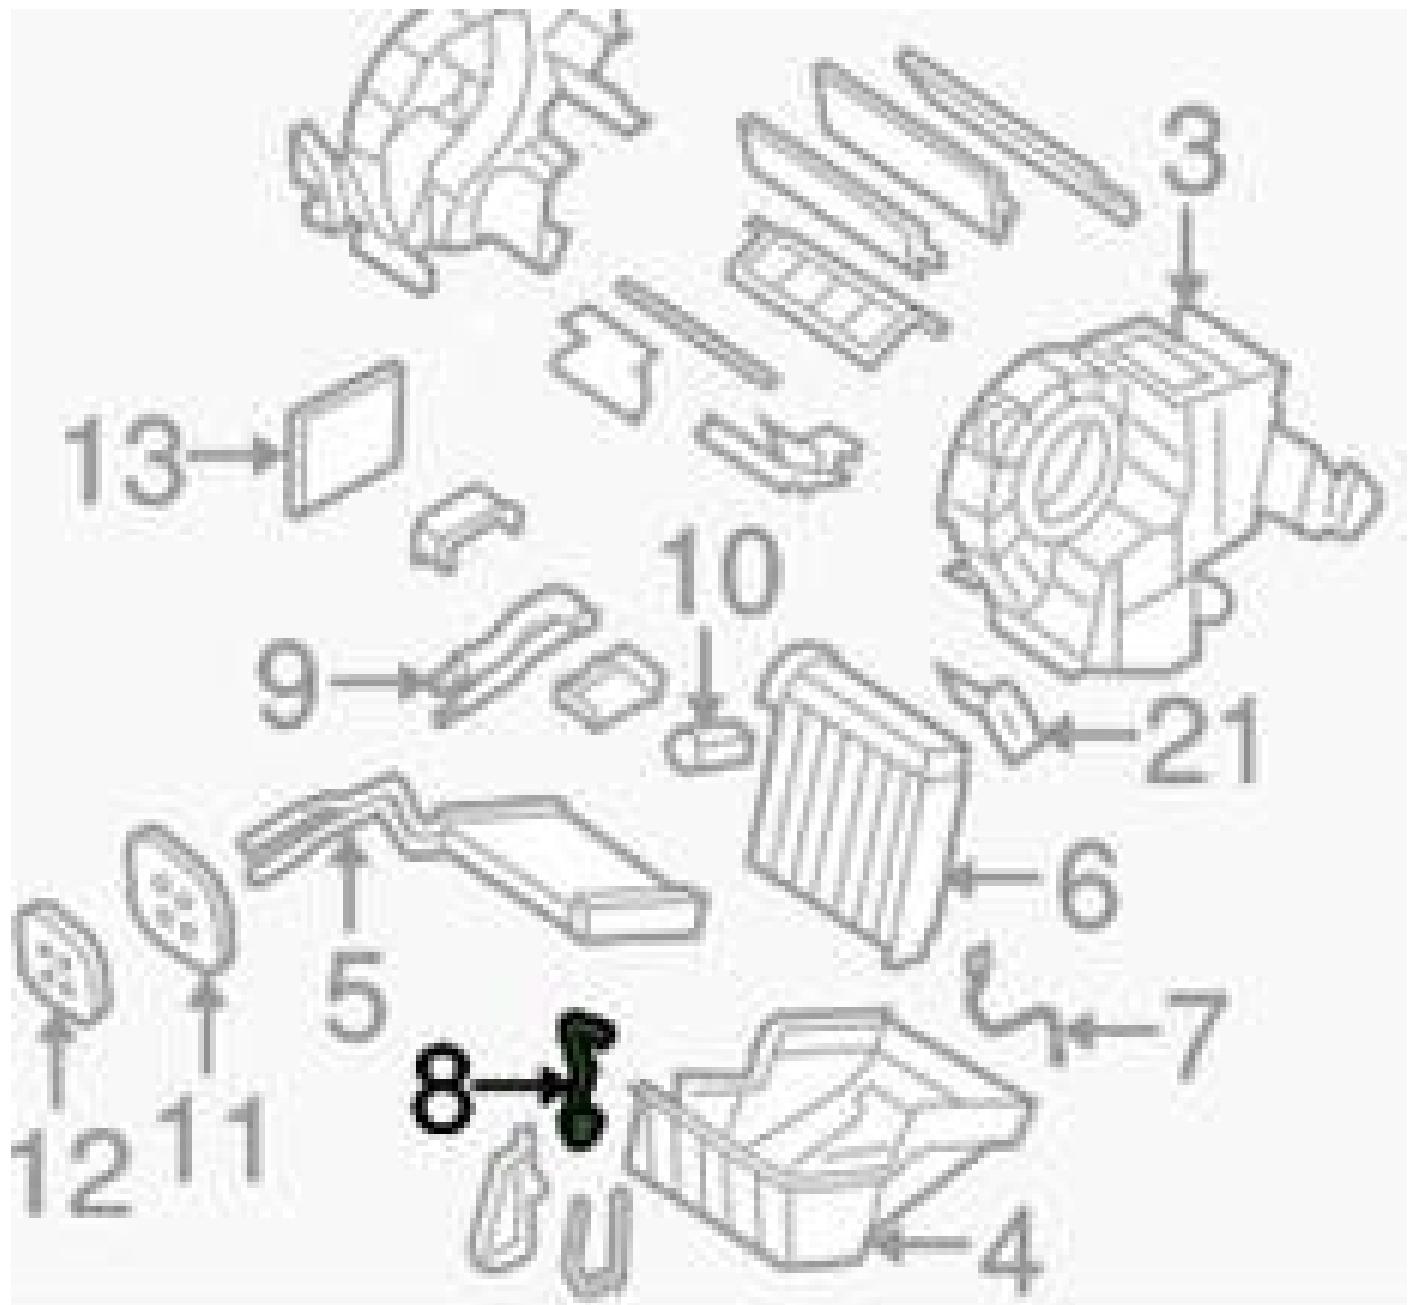
En los vehículos mencionados anteriormente, puede entrar agua en el espacio para los pies del acompañante a través del desagüe del agua condensada.

Para solucionar este problema, se puede sustituir el tubo de desagüe (dibujo, pos. 8) por una versión modificada
