Mazda 3 - Indicador de temperatura exterior | HELLA

Fecha fabricación: 2006-2009

Indicador de temperatura exterior

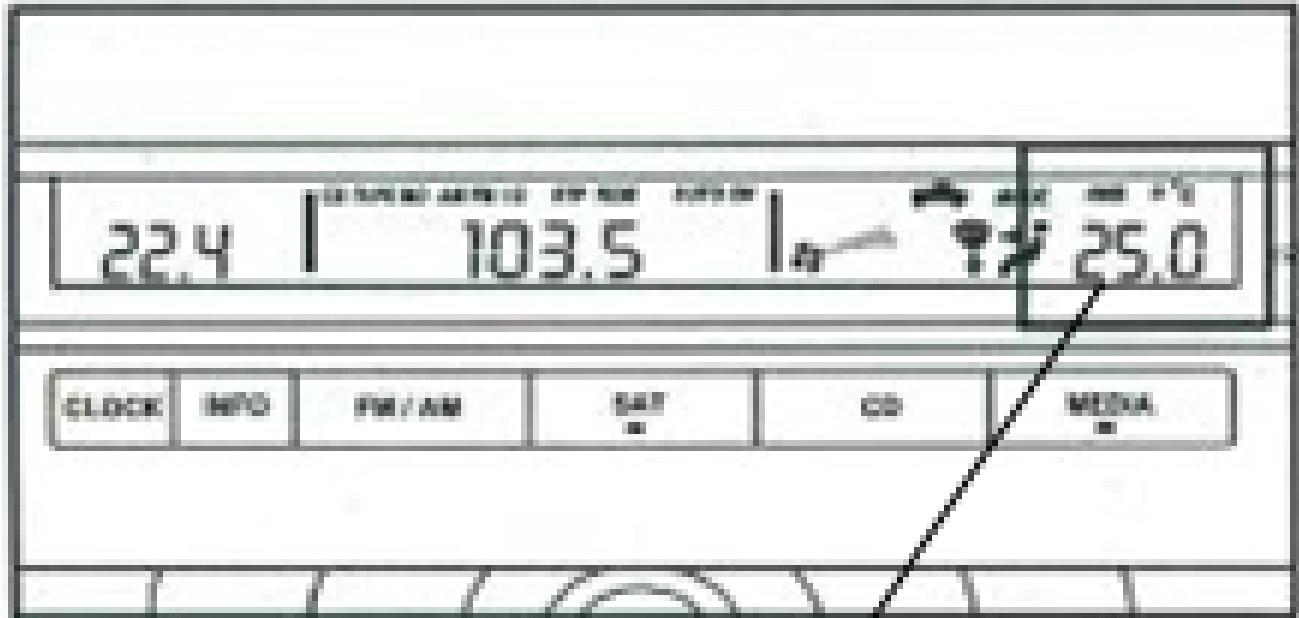
Es posible que en los vehículos arriba mencionados el indicador de temperatura exterior cambie por sí solo.

En la pantalla indicadora del aire acondicionado, el valor de la temperatura puede cambiar (°C/°F, ver imagen) si el suministro de tensión se ha interrumpido en algún momento. La causa podría encontrarse en que la batería se ha sustituido, se ha cargado de nuevo o se ha desconectado. Deberá considerarse sustituir el fusible.

Con el fin de restaurar el valor indicado de la temperatura ambiente (°F/°C) deberá procederse de la siguiente manera:

- Conectar el encendido y esperar hasta que se muestre la temperatura ambiente
- Encender el sistema de radio/audio
- Apretar el botón de Power y mantenerlo pulsado, y apretar también el botón de "Media" y mantenerlo pulsado durante 5 segundos.
- Soltar el botón de "Media" y después el de "Audio".
- Desconectar el encendido y volver a conectarlo.
